教育部體育署

我國足球競賽及訓練場地調查研究報告

新北市，中和錦和運動公園田徑場

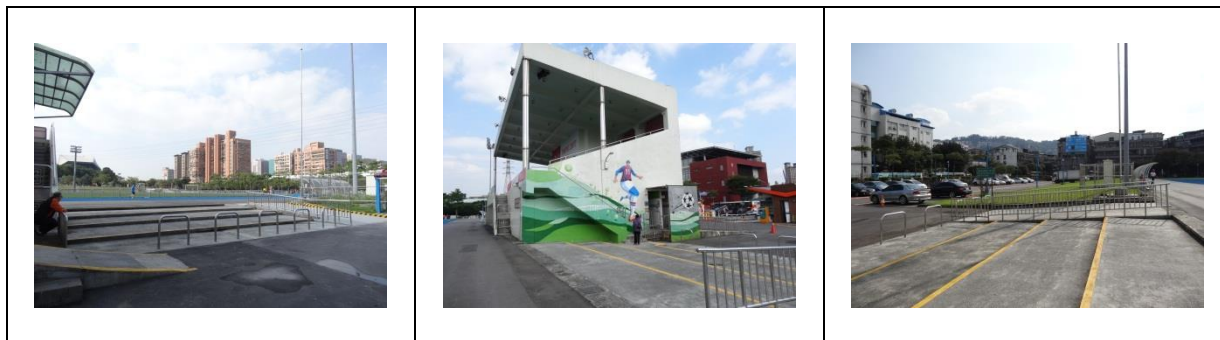
圖 4-1-1：入口處（一）

圖 4-1-2：入口處（二）

圖 4-1-3：入口無障礙坡道

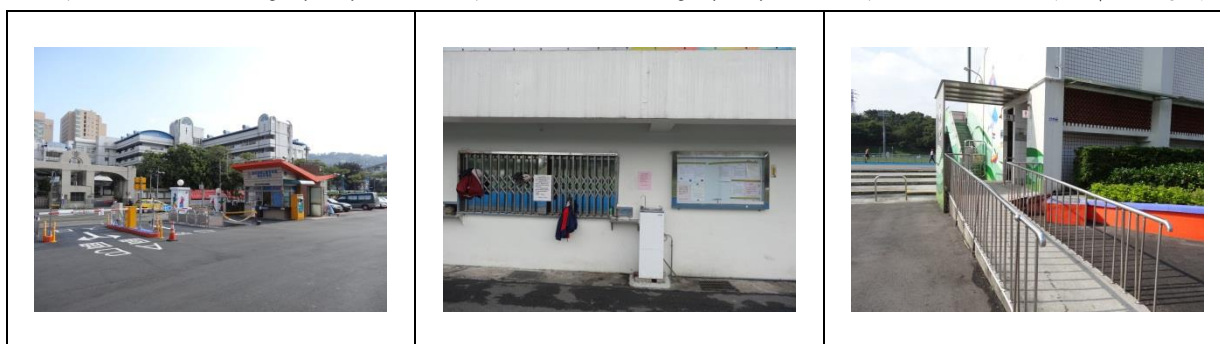
圖 4-1-4：停車場出入口

圖 4-1-5：公共飲水機

圖 4-1-6：廁所無障礙坡道

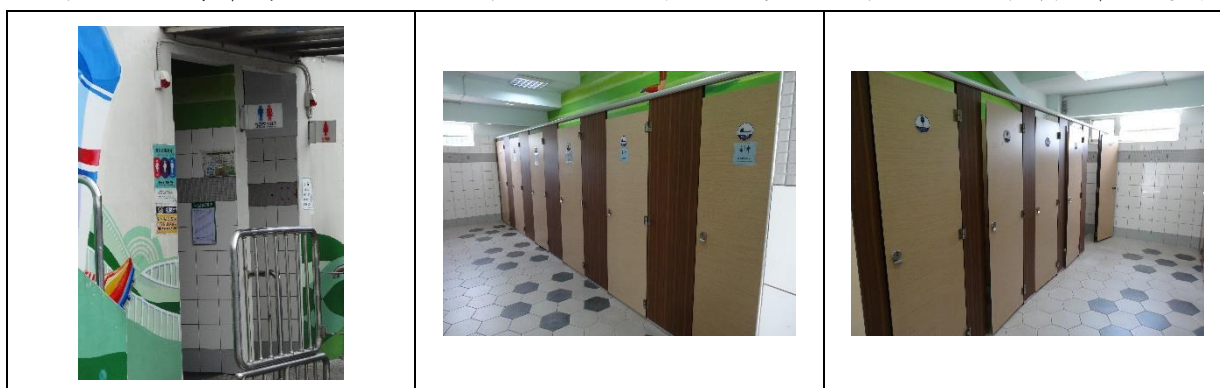
圖 4-1-7：性別友善廁所（一）

圖 4-1-8：性別友善廁所（二）

圖 4-1-9：性別友善廁所（三）

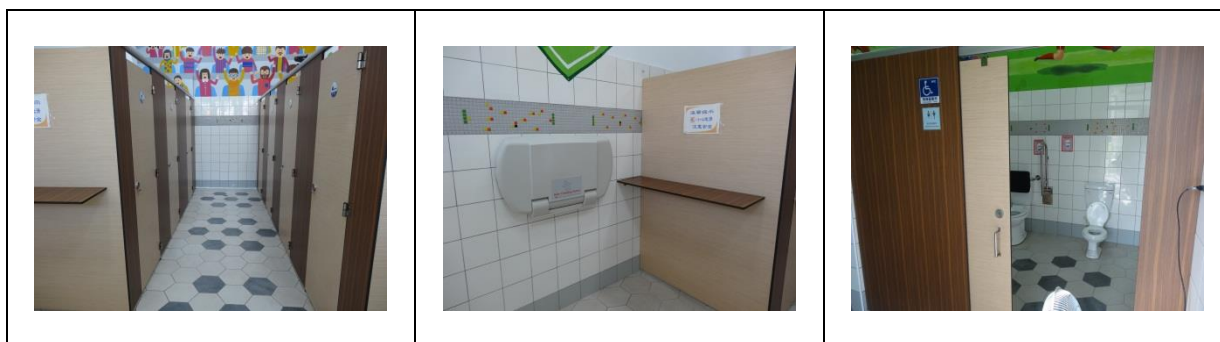
圖 4-1-10：女廁

圖 4-1-11：嬰兒尿布床

圖 4-1-12：親子廁所

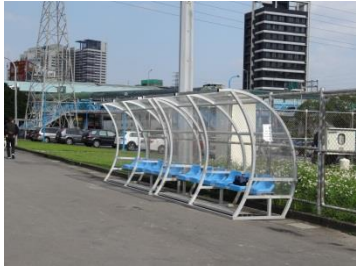
圖 4-1-13：球員休息座椅

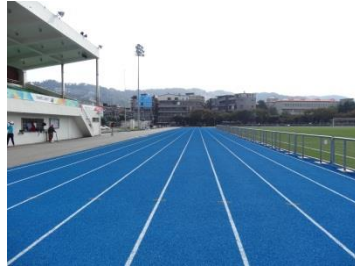
圖 4-1-14：場邊跑道

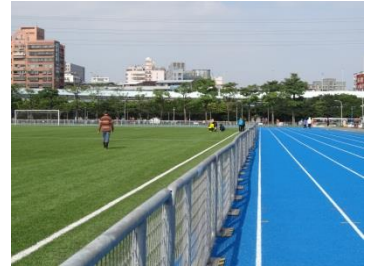
圖 4-1-15：場地護欄

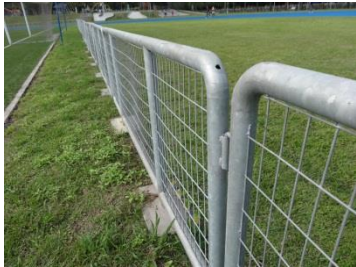
圖 4-1-16：護欄現況

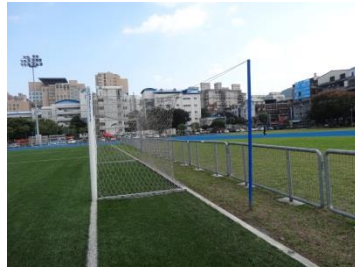
圖 4-1-17：球門

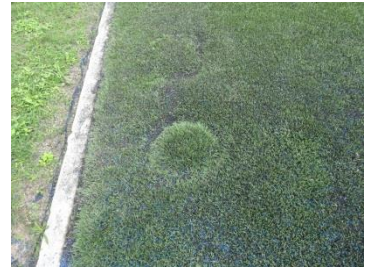
圖 4-1-18：灑水孔

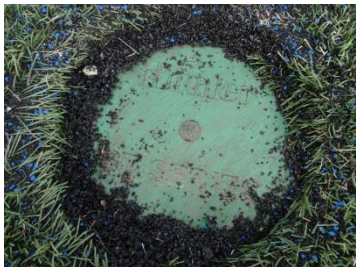
圖 4-1-19：灑水系統

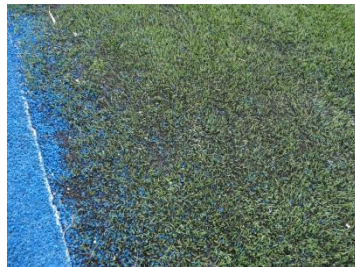
圖 4-1-20：草坪顆粒分佈不均

1. 定期灑水及梳整草坪以維持衛生、平整度及人工草坪的狀態，未來每月疏草至少 2 次及灑水 2 次。

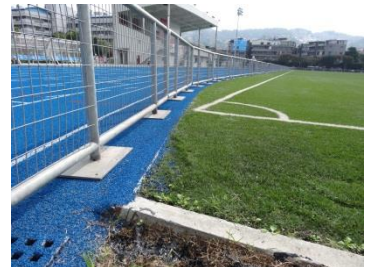
圖 4-1-21：場邊高低落差

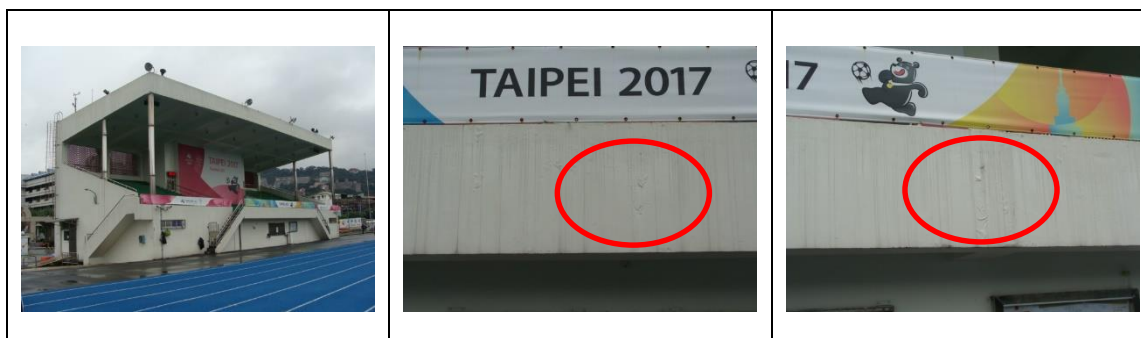
| 項次 | 建物類別 | 外觀檢視概述 |
|---|---|---|
| 7 | 外牆 | 1、外牆有滲水痕跡。<br>2、外牆有多處細微裂縫。<br>3、外牆結構無明顯損壞。 |

圖 4-2-1：看臺全景

圖 4-2-2：外牆破損

圖 4-2-3：外牆面漆損壞

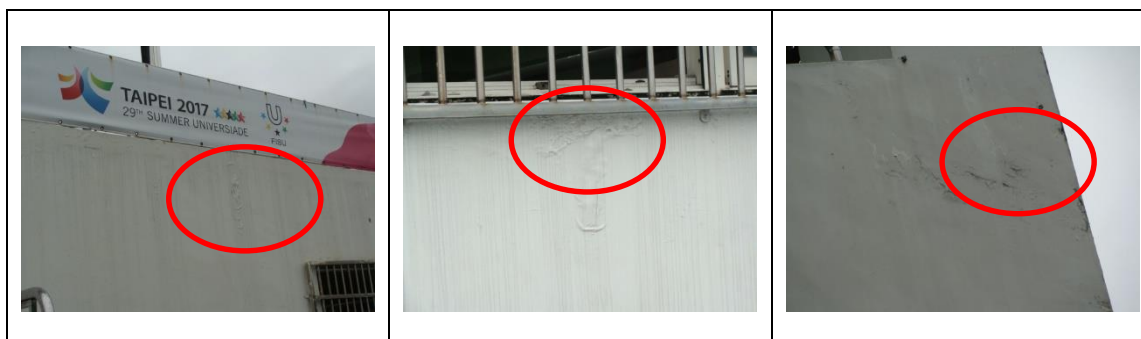
圖 4-2-4：外牆面漆損壞

圖 4-2-5：外牆面漆剝落

圖 4-2-6：牆面龜裂

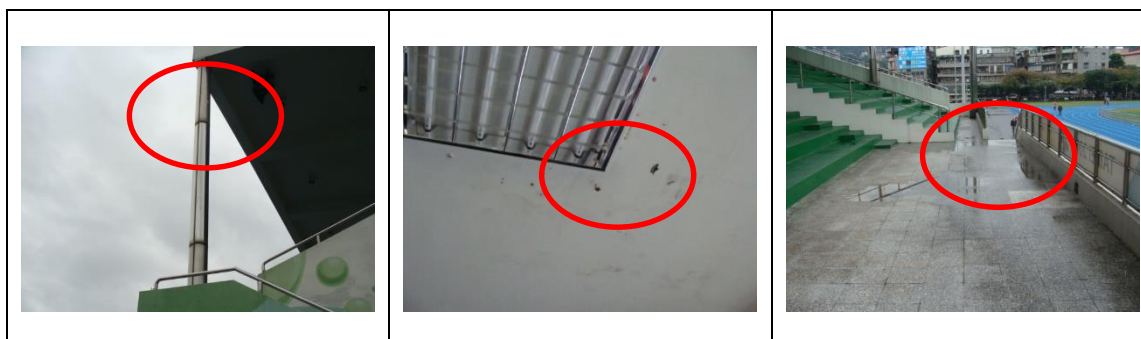
| 項次 | 建物類別 | 外觀檢視概述 |
|---|---|---|
| 3 | 樓板 | 1、戶外看臺多間多處地坪積水。<br>2、天花板滲水嚴重，多處礦纖天花板損毀。<br>3、看臺樓板結構無明顯損壞。 |

圖 4-2-7：鋼柱生鏽

圖 4-2-8：天花板滲露

圖 4-2-9：看臺積水

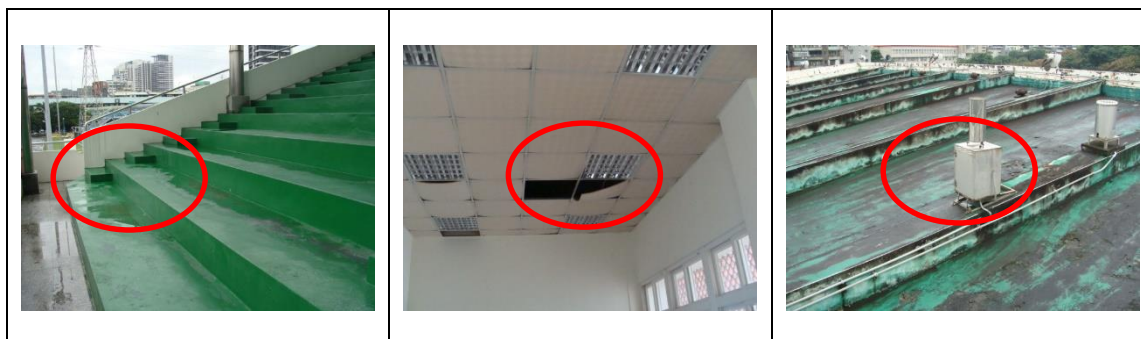
1. 中和錦和運動公園在2017世大運期間經過整修，看臺為整修建築物，屋頂漏水為主要問題，其他部分損壞情形輕微。
2. 在結構外觀上均未觀察到主體結構損傷，故中和錦和運動公園主體建物應屬安全無虞。
3. 中和錦和運動公園場館主要為維護管理不當，主體結構中看臺樓板有滲漏現象及積水。
4. 維護管理亦是管理單位必須強化工作，定期維護管理才能維持良好場館設施。
5. 維護建議
  - (1) 短期：應盡速抓漏及防漏修補、及牆壁裂縫修補。
  - (2) 因本足球場場館，設施狀況大致維持良好，無中期及長期整修之需要。

圖 4-2-10：看臺積水

圖 4-2-11：屋頂漏水

圖 4-2-12：屋頂漏水

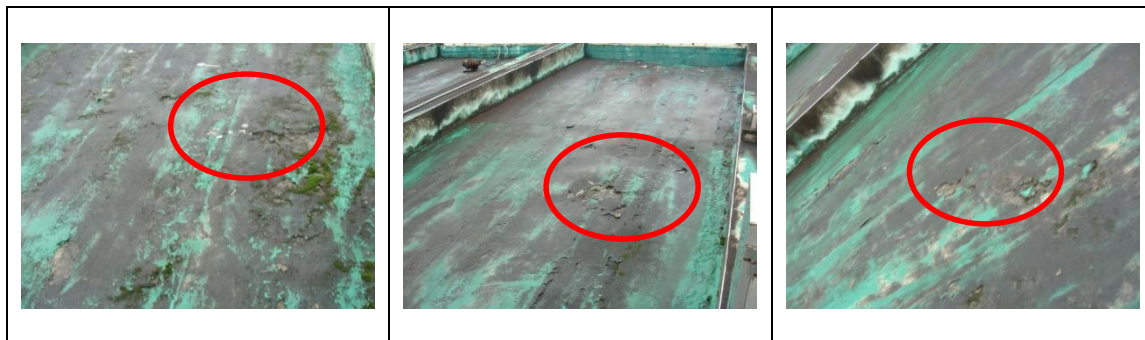
| 項次 | 建物類別 | 外觀檢視概述 |
|---|---|---|
| 6 | 屋頂棚架 | 1、屋頂棚架為 RC 結構，屋頂防水層已損壞。<br>2、屋頂棚架無明顯破損。<br>3、屋頂棚架結構無明顯損壞。 |

圖 4-2-13：屋頂防水層損壞

圖 4-2-14：屋頂防水層損壞

圖 4-2-15：屋頂防水層損壞

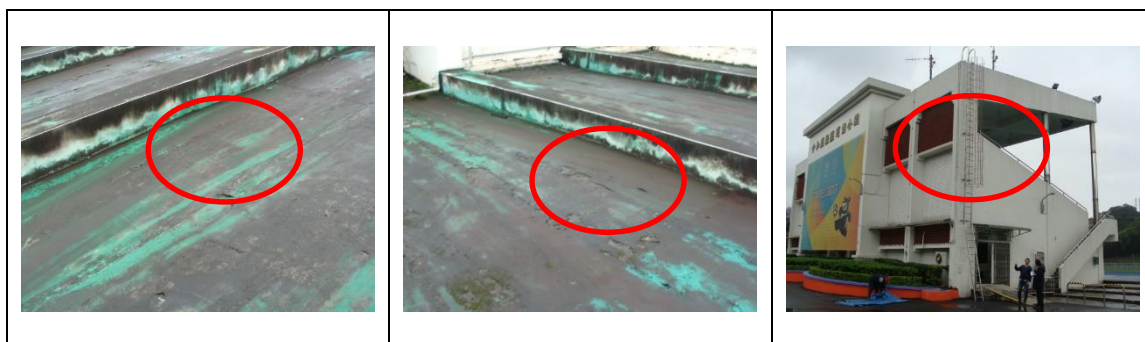
圖 4-2-16：屋頂防水層損壞

圖 4-2-17：屋頂防水層損壞

圖 4-2-18：維修爬梯危險

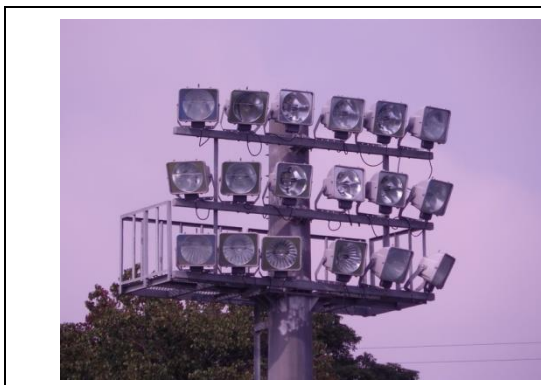
圖 4-3-1：新柱（106 年）18 燈

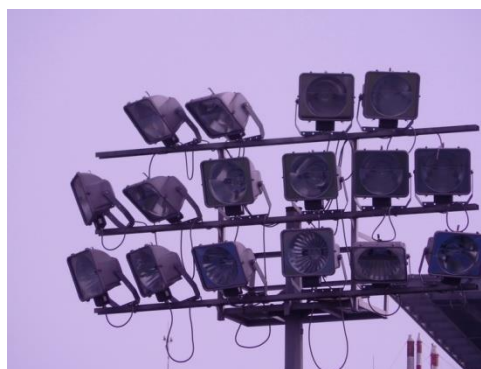
圖 4-3-2：舊柱（89 年）16 燈

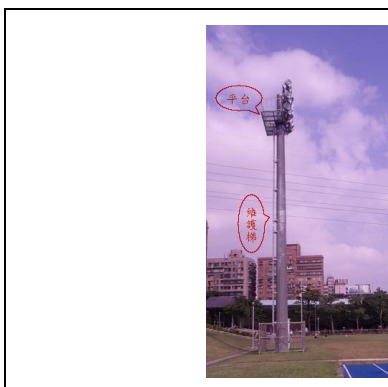
圖 4-3-3：新柱維護梯及維修平臺

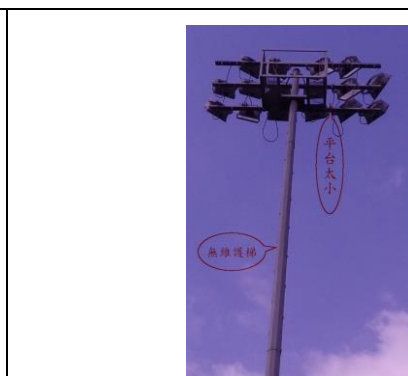
1. 燈柱位置不符合規範（在球員移動的視角內），因此，僅能用於國際賽白天場地或練習場使用，或一般民眾使用。
2. 舊柱無維護梯及維修平臺寬度不足，因此，施行燈具維修調光皆須藉由吊車作業，成本較高。
3. 視場務管理需求，考慮增加簡易訂時電路以應符合需求。
4. 2017世大運期本場由於燈柱兩支既設延用，另新增兩支；高度20m、柱位置邊線兩側，夜間使用因條件受限，無法達到舉辦正式足球賽照明需求；但一般訓練、交誼性足球活動應可滿足。
5. 世大運足球練習場；目前為社區運動場地，跑道使用頻繁，夜間簡約開燈，2017世大運後比賽用途寥寥可數，致使燈具甚少全開，燈具久置桿上有天下候損壞之慮；建議獎勵夜間利用，俾物盡其用。
6. 目前社區運動場地與足球活動，考慮球越界誤傷人等問題造成管理難題，應予關注。
7. 餘參考檢視表

圖 4-3-4：舊柱無維護梯及維修平臺寬度不足舊柱
