教育部體育署

我國足球競賽及訓練場地調查研究報告

新竹縣，新竹縣第二運動場

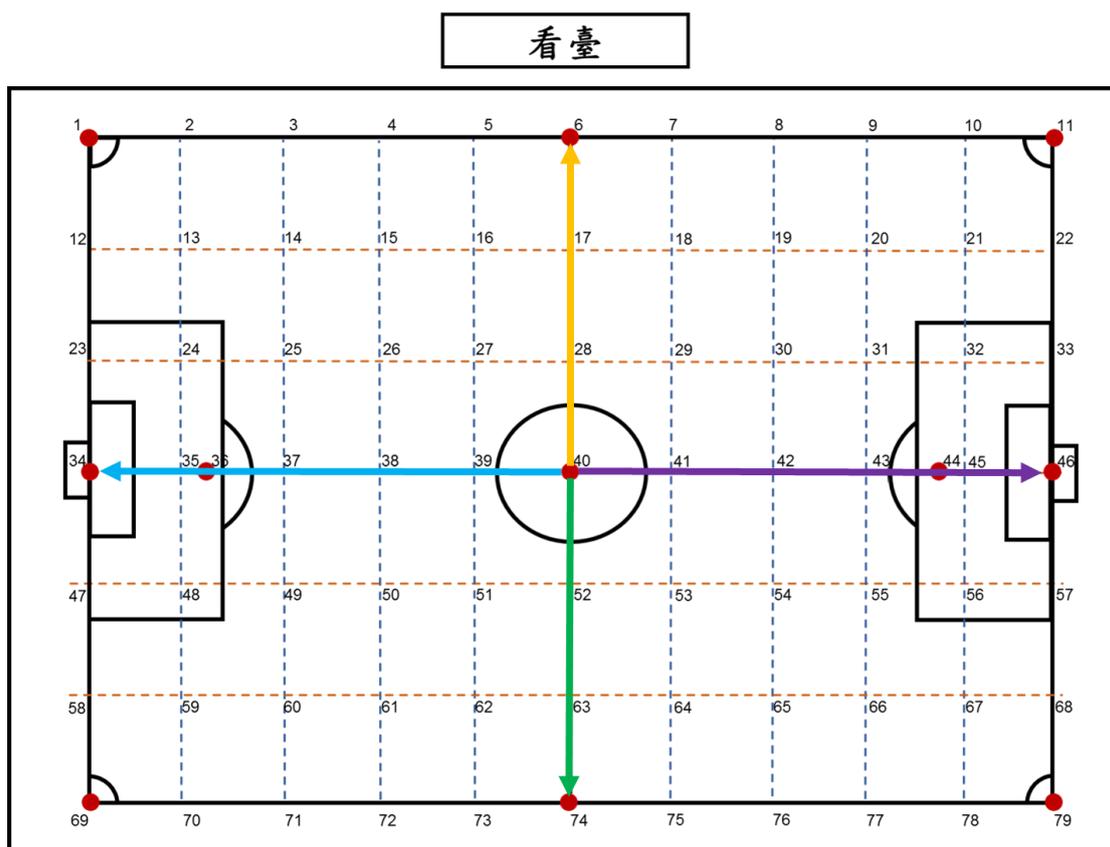
◆ 圖 1-1-2 照明暨高程測量位置示意

本次量測因開燈狀況不正常，無法正常測量照，僅測 37 點，分別以中線、兩側 1/3 處及底線各 7 點，及兩側十二碼罰球點 2 點(詳如圖 3-1-2)，新竹縣第二運動場共有 320 盞燈具，分別位於 4 座燈柱(每柱 80 盞燈)，場勘當日開燈僅亮 65 具，而每柱實際只用 51 燈即合乎競賽需求，其餘 29 燈無法通電，妥善率 32%，就開啟總平均照度為 589.65 LUX，均齊度 U1 為 0.143，最大照度為 1,007 Lux，最低照度為 144 Lux，整體照明狀況需再加強。

本次量僅測 37 點，分別以中線、兩側 1/3 處及底線各 7 點，及兩側十二碼罰球點 2 點（詳如圖 3-1-2）。球場的整體坡度大約在 0.01~0.6 % 左右，在球場中心到球門兩側的坡度較為頻緩且接近標準，但中心往邊線兩側則過陡，建議在梳整時須加強注意平整度。

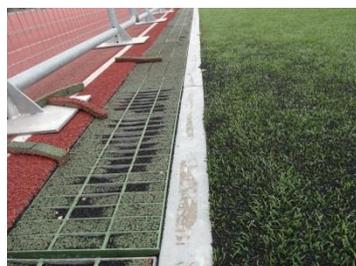
圖 4-1-22：場邊高低落差

1. 球場與球員休息室、裁判休息室、大會競賽人員工作室之間的動線為開放性空間，辦理重大國際賽事時，維安管制需特別考量。
2. 若需增加座位數可考量另一側靠運動公園大草皮一側，設置可用空間及臨時座位；
3. 球員休息室外，其餘空間已置放許多儲存物，影響進出動線；
4. 中心到邊線的部分，坡度稍微較陡，平整度可再多加強；
5. 建議未來每月整草 1 次，並每週至少噴水一次，以維護草坪清潔及衛生。
6. 競賽空間有些無法直視球場，因此需要加設許多輔助設備，以連結場上現況，較為可惜；
7. 1 樓天花板高度稍嫌不足，稍微可惜；

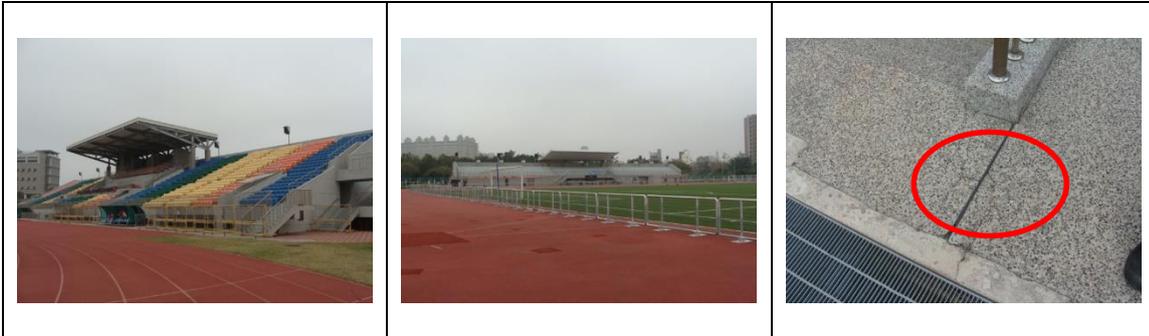
圖 4-2-3：地氈龜裂

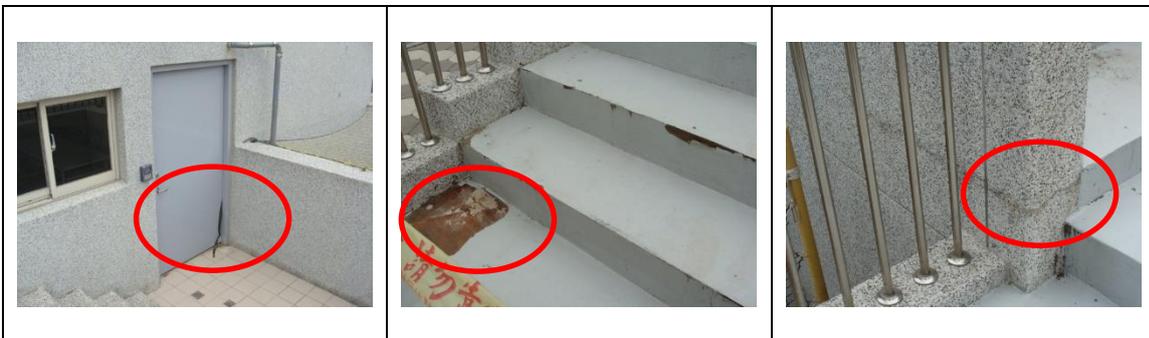
圖 4-2-4：門扇損壞

圖 4-2-5：樓梯 PU 地坪剝落

圖 4-2-6：牆面龜裂

1. 新竹縣第二田徑場在 2017 世大運期間經過整修，西棟為整修建築物，東棟為新建建築物，損壞情形輕微；
2. 在結構外觀上均未觀察到東西棟主體結構損傷，故新竹縣第二田徑場主體應屬安全無虞；
3. 主要為維護管理不當，主體結構中東西棟均有看臺樓板有滲漏現象及積水；
4. 維護管理亦是管理單位必須強化工作，定期維護管理才能維持良好場館設施；
5. 短期維護建議，應盡速抓漏及防漏修補、及牆壁裂縫修補，無中期及長期整修之需要。

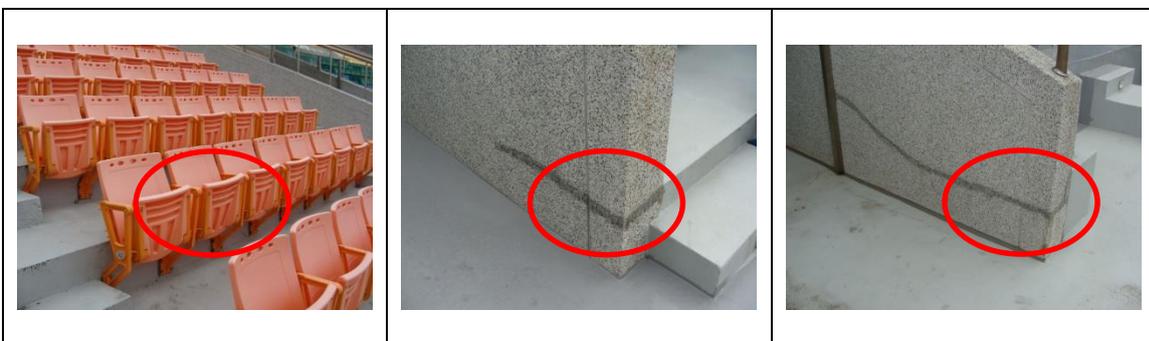
圖 4-2-7：看臺座椅退色

圖 4-2-8：牆面龜裂

圖 4-2-9：牆面龜裂

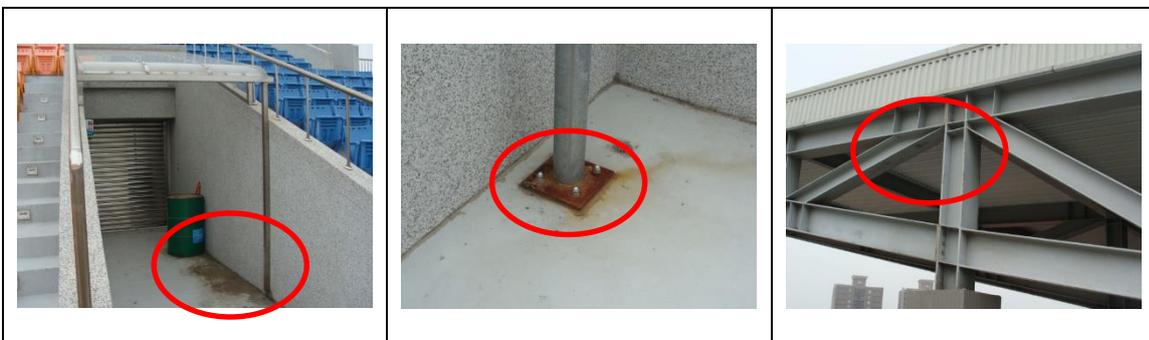
項次	建物類別	外觀檢視概述
1	柱	1、柱面有重新粉刷油漆。 2、西棟柱體結構無明顯裂縫。 3、東棟柱體結構無明顯損壞。
2	樑	1、室內部分有架設天花板 2、東西棟樑體無明顯裂縫。
3	樓板	1、戶外看臺多間多處地坪積水。 2、天花板滲水嚴重，多處礦纖天花板損毀。 3、多處 PU 地坪龜裂破壞及滲水。 4、看臺樓板結構無明顯損壞。
4	牆壁	1、牆面多處有嚴重滲水痕跡。 2、牆體無明顯裂縫。
5	樓梯	1、樓梯牆面有明顯裂縫。 2、樓梯結構無明顯損壞。
6	屋頂棚架	1、屋頂棚架為鋼構結構，鋼構有多處生鏽。 2、屋頂棚架無明顯破損。 3、屋頂棚架結構無明顯損壞。
7	外牆	1、外牆有滲水痕跡。 2、外牆有多處細微裂縫。 3、外牆結構無明顯損壞。
8	附屬設施 (如銜接通廊)	1、無附屬結構物。

圖 4-2-10：走道積水

圖 4-2-11：鐵件鏽蝕

圖 4-2-12：鋼構鏽蝕

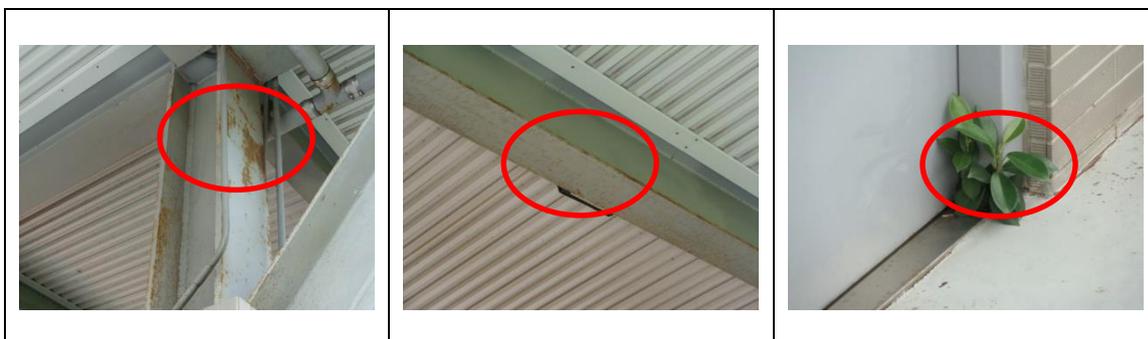
圖 4-2-13：鋼構鏽蝕

圖 4-2-14：鋼梁鏽蝕

圖 4-2-15：牆邊長草

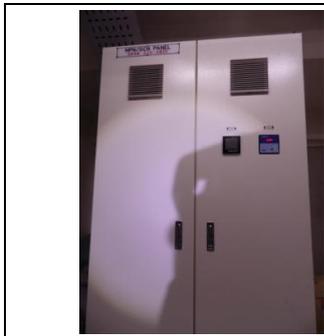
項目	內容	備註
基本資料	<ul style="list-style-type: none"> ● 受電電壓：低壓三相 4W380／220V ● 契約容量：301KW（全區） ● 經常用電：屬全區資訊，內容不詳 ● 機電設備圖：竣工圖齊全 	<ul style="list-style-type: none"> ● 2017 世大運增設專饋設盤依竣工圖資訊盤名稱（MPN）（圖 4-3-1）供看臺及足球照明專用；但單線圖示（圖 4-3-2）【照明盤內由 EMP2 盤供照明盤電力。】有出入
電力設施	<ul style="list-style-type: none"> ● 高壓配電盤：無 ● 主變壓器：無 ● 低壓低壓三相 4 線 380／220v ● 主開關：3Φ 模造開關 ● 發電機：150KW 低壓三相 4 線 380／220v 	<ul style="list-style-type: none"> ● 照明配電盤（LP1～LP4）（圖 4-3-3） ● 東元 ● 中興電工製造（圖 4-3-4）
場照明燈	<ul style="list-style-type: none"> ● 場燈資料：4 柱 ● 燈約高：35m（燈柱）+ 7.5m（燈塔）= 42.5 m ● 場燈電量：80 具／柱，（51 具*4）*2kw=408kw ● 燈控系統：二線式 	<ul style="list-style-type: none"> ●（圖 4-3-11 至圖 4-3-14） ● 高度檢視竣工圖（圖 4-3-5） ● 當日開燈共亮 65 具，妥善率 32%（圖 4-3-6） ● 據稱每柱 80 燈，實際只用 51 燈即合乎競賽需求，其餘 29 燈裝而不用（圖 4-3-12）
空調設備	<ul style="list-style-type: none"> ● 整體外觀判斷：良好 ● 空調主機：變頻分離式空調機（4 部） 	<ul style="list-style-type: none"> ● 大金牌 11.4KW（60HZ）（圖 4-3-7&圖 4-3-8），
其他	<ul style="list-style-type: none"> ● 熱水：儲水式電熱器 500GL，3 相 380v 60kw ● 顯示器：無 ● 廣播系統：PA 廣播機組（圖 4-3-10） ● 空調電力：單相 220v60HZ 28.2A 	<ul style="list-style-type: none"> ● 黎巴嫩製（圖 4-3-9） ●（圖 4-3-10） ●（圖 4-3-8）

圖 4-3-1：盤名 (MPN)

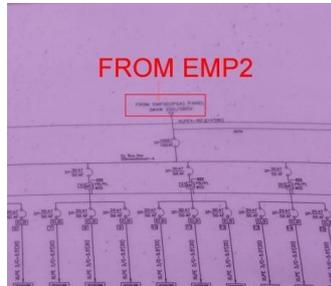
圖 4-3-2：EMP2 盤

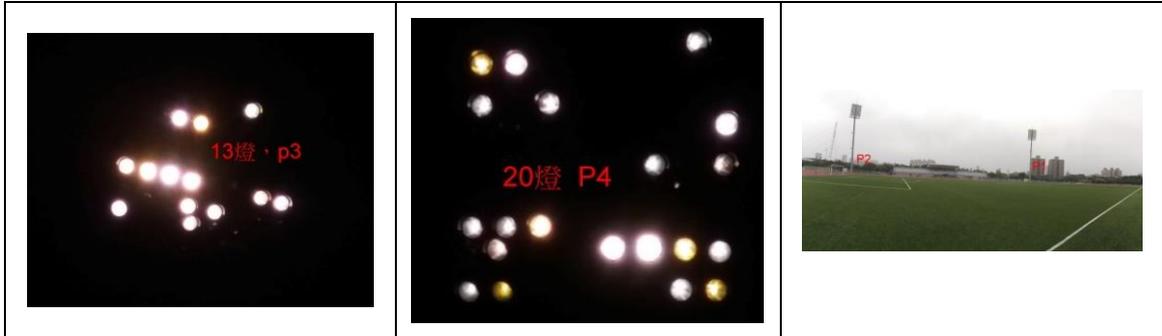
1. 2017 世大運足球競賽場；迄今照明妥善率為 32%。距建置一年多，差異如此!請關注維護保養。
2. 場地照明燈共裝置 320 盞(80/桿)，實質需求總共 204 盞(51/桿)；換言之；每支多裝燈具 29 盞(約 36%； $29 \div 80$)，總計 116 盞燈具仍留置；於桅杆上，任其日曬雨淋；不但如此，燈拍承重及面積皆加大，受風力增大，造成晃動位移度；燈具定位易偏動，影響照度品質維及桅桿結構之安全；建議檢視。
3. 餘參考檢視表

圖 4-3-13：場燈（三）

圖 4-3-14：場燈（四）
