教育部體育署

我國足球競賽及訓練場地調查研究報告

臺北市，臺北田徑場

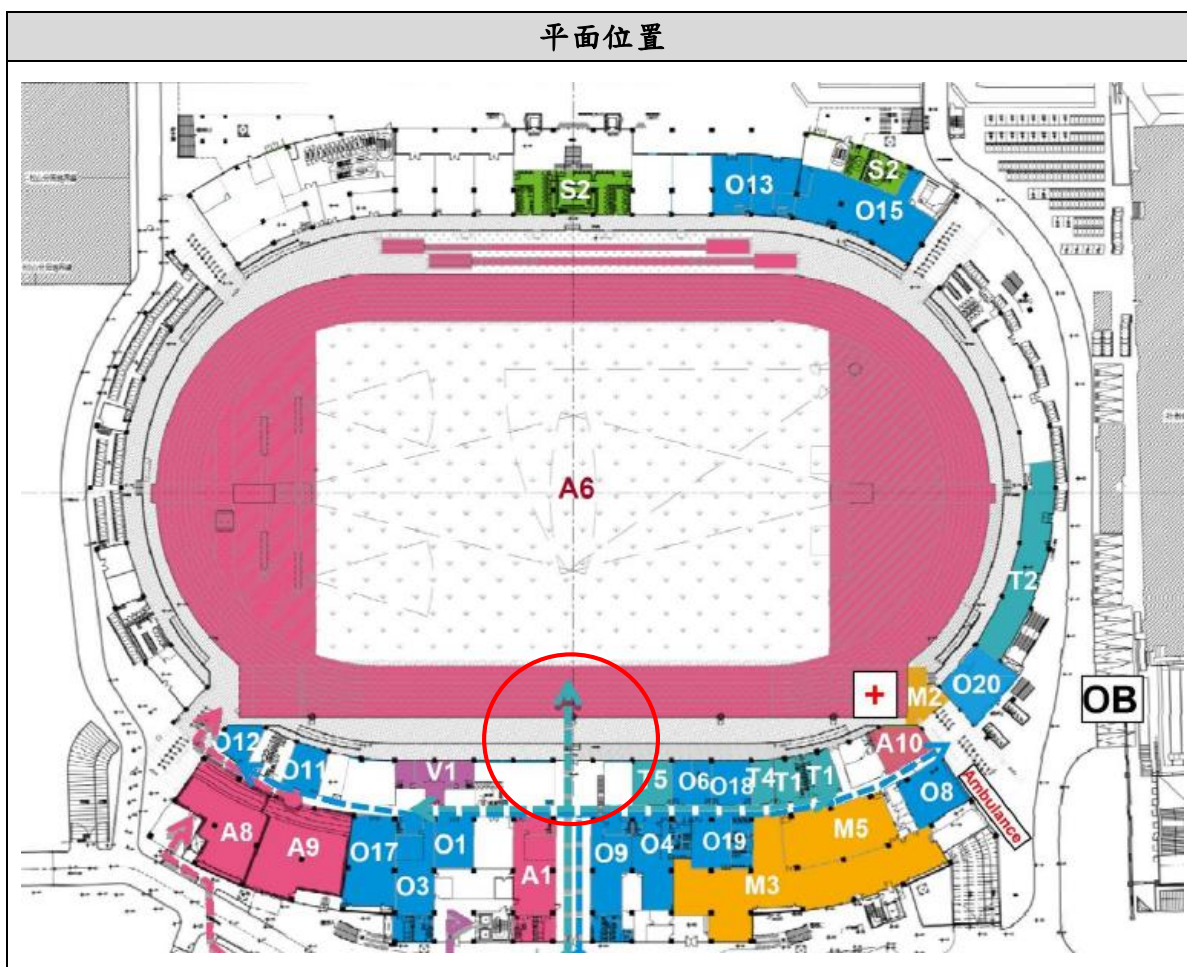
圖 1-2-1 臺北田徑場場地平面圖

臺北田徑場主要觀眾出入口位 2 樓，且有設置選手專用出入口，選手休息室至球場共 2 處出入口，選手休息室可連通上層看臺。

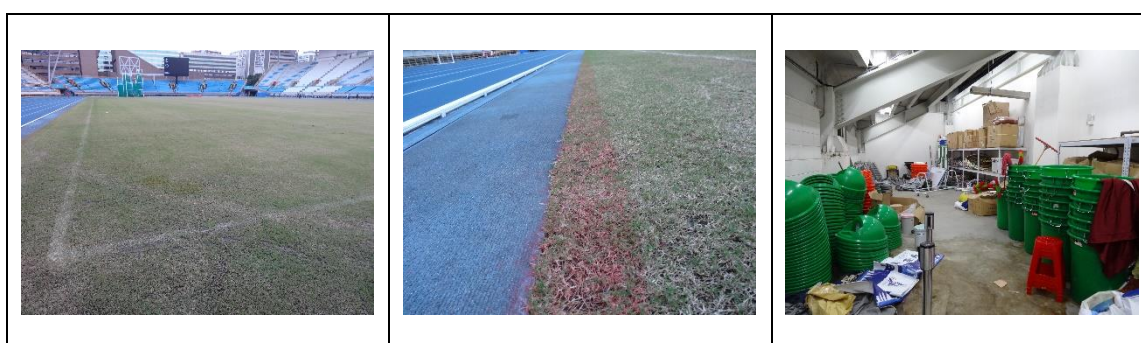
4-1-28：草坪現況

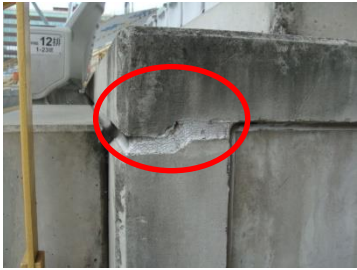
| 4-2-1：柱面破損 | 4-2-2：PU 走道隆起 | 4-2-3：PU 走道隆起 |

- 1、臺北市立田徑場，經過多次整建，內外看臺主體為 RC 建築物，損壞情形輕微。
- 2、在結構外觀上均未觀察到主體結構(梁柱)損傷，故臺北市立田徑場主體建物應屬安全無虞。
- 3、維護管理亦是管理單位必須強化工作，定期維護管理才能維持良好場館設施。
- 4、維護建議
  - (1) 短期：應盡速抓漏、防漏修補、及牆壁、伸縮縫裂縫修補。
  - (2) 因本足球場場館，設施狀況大致維持良好，無中期及長期整修之需要。

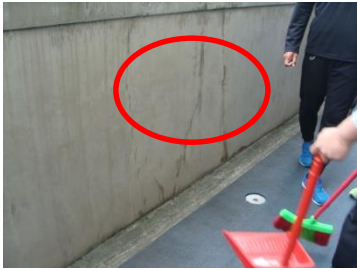
| 項次 | 建物類別 | 外觀檢視概述 |
|---|---|---|
| 7 | 外牆 | 1、外牆有滲水痕跡。<br>2、外牆有多處細微裂縫。<br>3、外牆結構無明顯損壞。 |

| 4-2-4：外牆龜裂漏水 | 4-2-5：鋼柱漏水 | 4-2-6：地面滲水 |

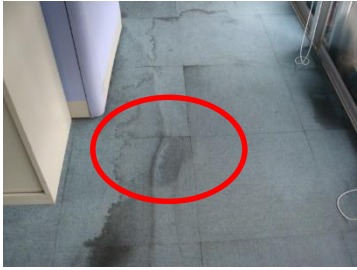
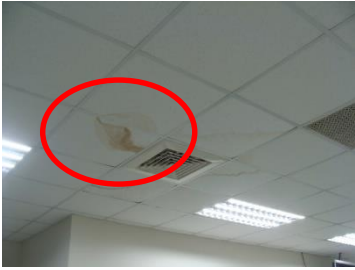
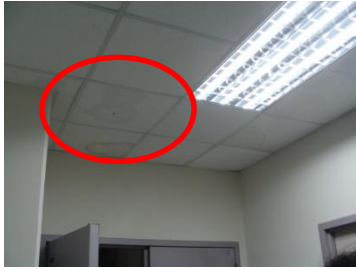
| 4-2-7：地面滲漏 | 4-2-8：屋頂龜裂滲漏 | 4-2-9：屋頂龜裂滲漏 |

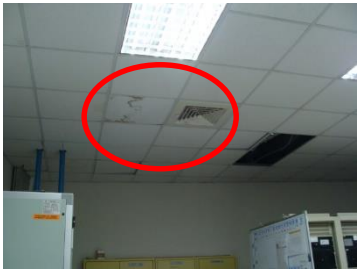
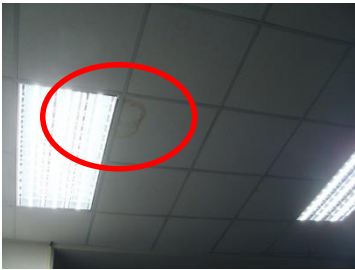
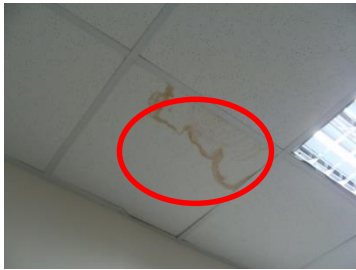
| 4-2-10：屋頂損壞漏水 | 4-2-11：屋頂損壞漏水 | 4-2-12：屋頂損壞漏水 |

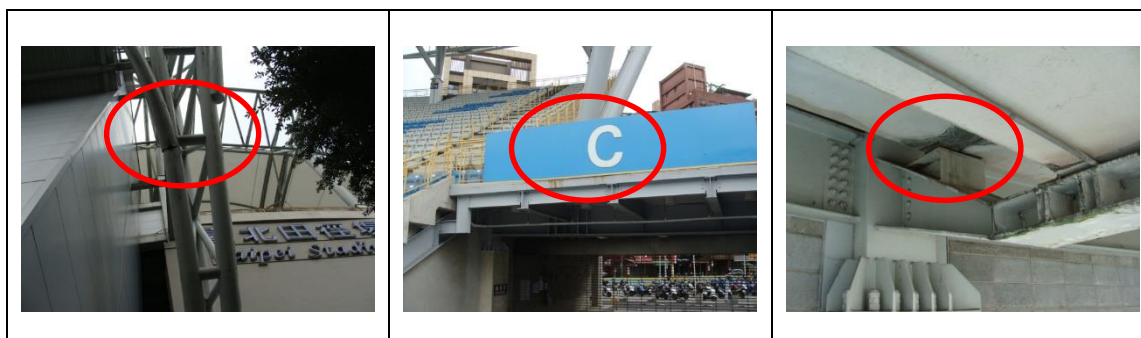
| 項次 | 建物類別 | 外觀檢視概述 |
|---|---|---|
| 8 | 附屬設施<br>(如銜接通廊) | 1、通廊鋼構生鏽。 |

4-2-37：鋼構鏽蝕

4-2-38：欄杆生鏽

4-2-39：樓板龜裂滲水

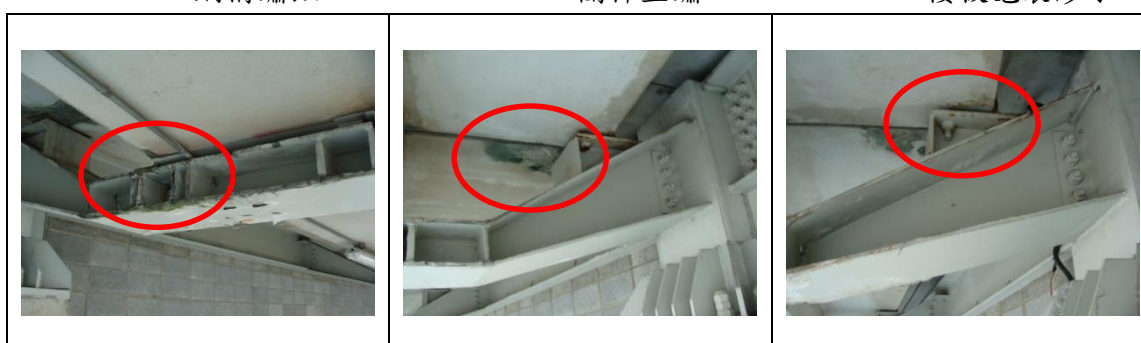
| 項次 | 建物類別 | 外觀檢視概述 |
|---|---|---|
| 3 | 樓板 | 1、戶外看臺多間多處地坪積水。<br>2、天花板滲水嚴重。<br>3、看臺樓板地坪有明顯損壞。 |

4-2-40：樓板龜裂滲水

4-2-41：樓板龜裂滲水

4-2-42：樓板龜裂滲水
