教育部體育署

我國足球競賽及訓練場地調查研究報告

臺東縣，臺東縣立田徑場

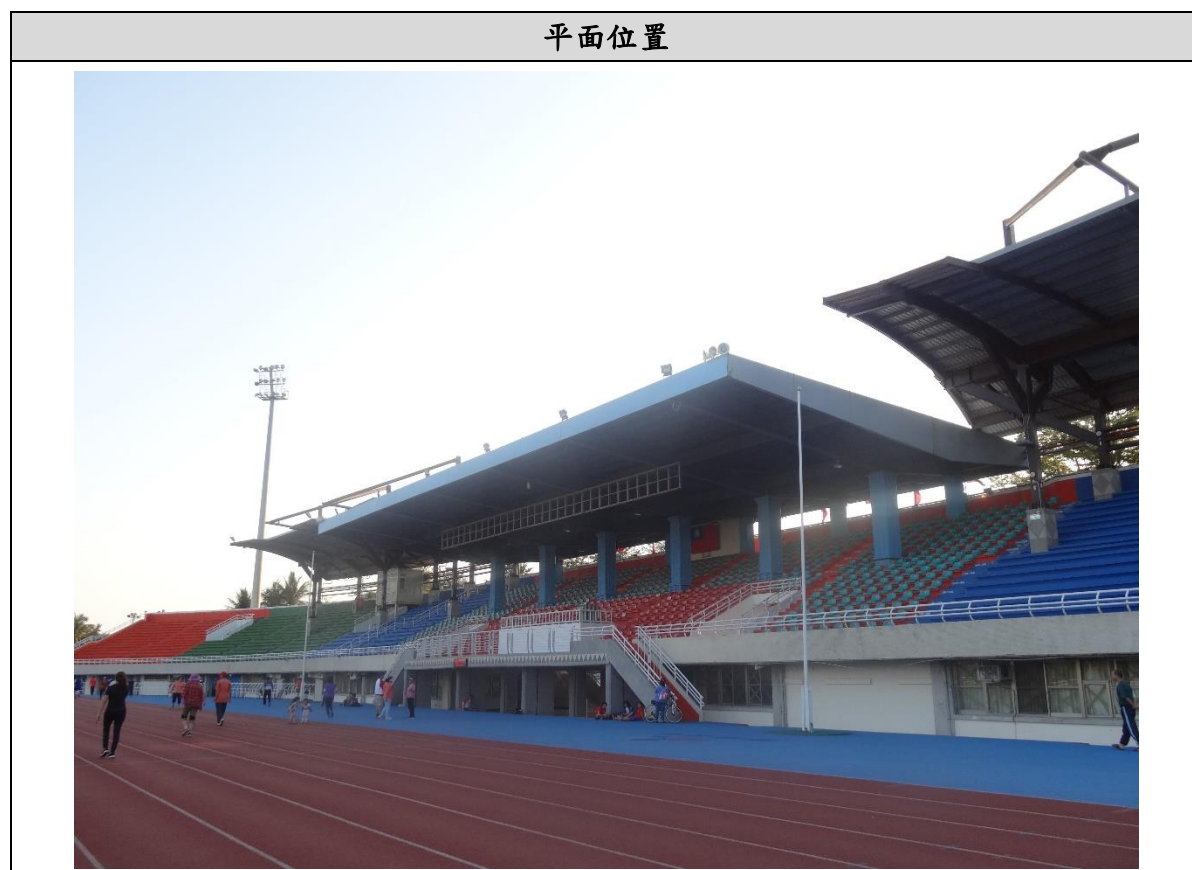
圖 1-2-1 臺東縣立田徑場場地平面圖

臺東縣立田徑場看臺位於場地西北方，出入口共 5 處。

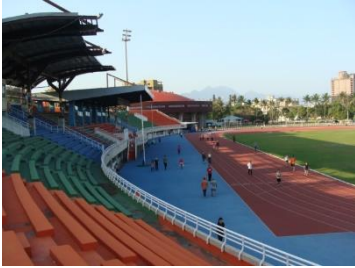
| 4-2-1：運動場外觀全景 | 4-2-2：看臺全景 | 4-2-3：看臺鋼構鏽蝕 |

1. 臺東縣立田徑場興建年代久遠，經過多次整建，內外看臺為為 RC 建築物，屋頂為鋼構，損壞情形輕微。
2. 在結構外觀上均未觀察到主體結構(梁柱)損傷，故臺東縣立田徑場主體建物應屬安全無虞。
3. 臺東縣田徑場場館主要為維護管理不當，主體結構中看臺樓板有滲漏現象及積水。
4. 維護管理亦是管理單位必須強化工作，定期維護管理才能維持良好場館設施。
5. 維護建議
  - (1) 短期：應盡速抓漏、防漏修補、及牆壁裂縫修補。
  - (2) 因本足球場場館，設施狀況大致維持良好，無中期及長期整修之需要。

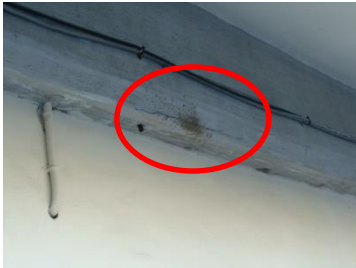
| 項次 | 建物類別 | 外觀檢視概述 |
|---|---|---|
| 4 | 牆壁 | 1、牆面多處有嚴重滲水痕跡。<br>2、牆體有明顯裂縫。 |

| 4-2-4：樑龜裂漏水 | 4-2-5：伸縮縫龜裂漏水 | 4-2-6：伸縮縫龜裂漏水 |

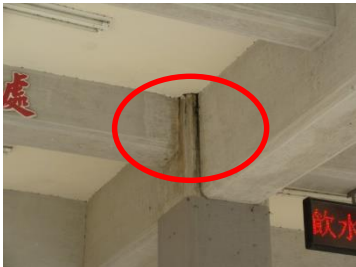
| 4-2-7：樑龜裂漏水 | 4-2-8：圍牆破損 | 4-2-9：牆壁龜裂 |

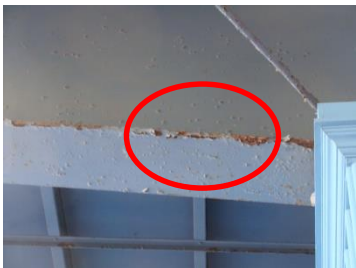
| 4-2-10：樓板鋼構鏽蝕 | 4-2-11：看臺積水 | 4-2-12：牆龜裂 |

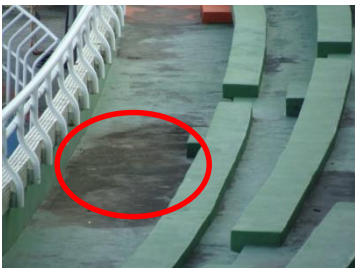
| 項次 | 建物類別 | 外觀檢視概述 |
|---|---|---|
| 3 | 樓板 | 1、戶外看臺多間多處地坪積水。 |

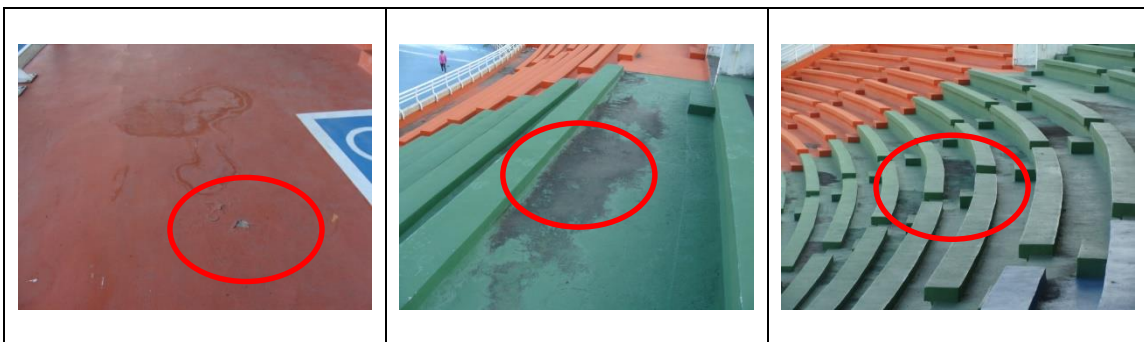
4-2-16：樓板鋼構鏽蝕

4-2-17：看臺積水

4-2-18：牆龜裂

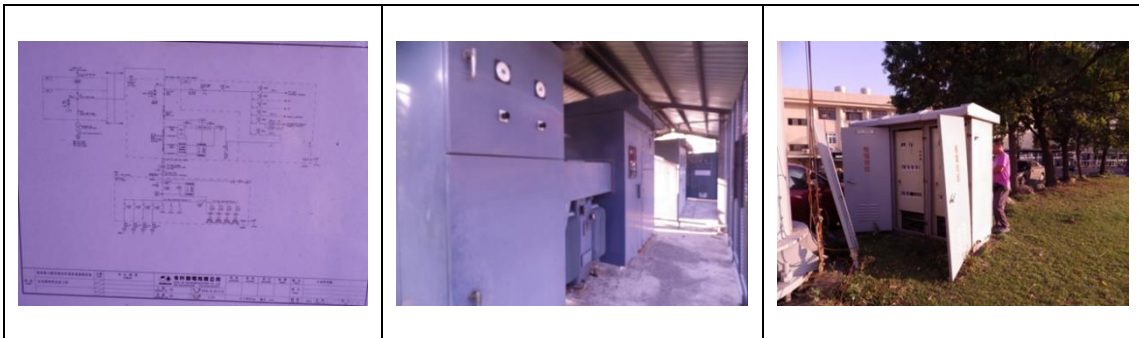
| 項目 | 內容 | 備註 |
|---|---|---|
| 基本資料 | <ul style="list-style-type: none"> <li>● 受電電壓：11.4KV，60HZ</li> <li>● 契約容量：100KW</li> <li>● 設備容量：1,160KVA（單線圖資訊）</li> <li>● 經常用電：51KW（尖峰）</li> <li>● 機電設備圖：系統單線圖</li> </ul> | <ul style="list-style-type: none"> <li>• （圖 4-3-1）</li> </ul> |
| 電力設施 | <ul style="list-style-type: none"> <li>● 高壓<br/>主變壓器：400 KVA（TR1）+300 KVA（TR2）<br/>3<math>\phi</math> 3W 11.4KV/380-220V<br/>配電盤：裝甲型LOAD-CENTER（圖4-3-2）</li> <li>● 低壓<br/>主開關：600A MCCB（TR1）+500A MCCB（TR2）</li> <li>● 發電機：無設置</li> </ul> | <ul style="list-style-type: none"> <li>• TR1（燈、力）；TR2（場燈）</li> </ul> |
| 管理人員 | <ul style="list-style-type: none"> <li>● 電氣負責人：委託專業顧問公司擔任</li> </ul> | 德祥電機顧問公司技術員稱：因高壓 CO RY 之電源供應器故障，RY 無功能，基於安全保護因素，燈用電系統不能送電。 |

圖 4-3-1：基本資料

圖 4-3-2：配電盤

圖 4-3-3：場照明燈

1. 曾因風災照明及供電電設備毀損，經久未修；高低壓盤、照明器具功能已喪殆。視必要性應全般新建。
2. 球場照明不能使用，高壓電力契約容量建議調降，以省電費支出。
3. 餘參考檢視表

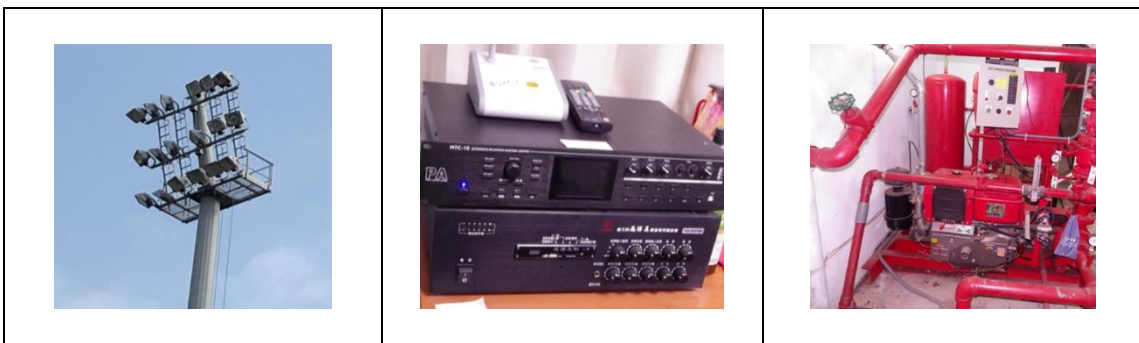
| 項目 | 內容 | 備註 |
|---|---|---|
| 場照明燈 | <ul style="list-style-type: none"> <li>● 場燈資料：<br/>型式：複金屬，色溫：5000°K<br/>燈座：4柱，72 盞（18燈）/柱）</li> <li>● 燈約高：35m（燈柱）+5m（燈塔）=40 m</li> <li>● 場燈電量：2,000W/盞）合計：144KW</li> <li>● 燈控系統：手動</li> <li>● 照度（平均照度）：無測量</li> <li>● 眩光：無</li> </ul> | <ul style="list-style-type: none"> <li>• 圖 4-3-4（田徑場全景）</li> <li>• 圖 4-3-5</li> <li>• 1. □ 燈光系統因風災，目前 p 3 柱配電盤損害（圖 4-3-3），至今未復原停用；當日無法送電，照度檢測無施行。</li> <li>• 2. 以適用足球用途評估，原每柱 18 燈、燈柱俯角 20°、燈柱設置等需重新檢視修正。</li> </ul> |

圖 4-3-5：場照明燈
