教育部體育署

我國足球競賽及訓練場地調查研究

成果報告

中華民國 108 年 07 月

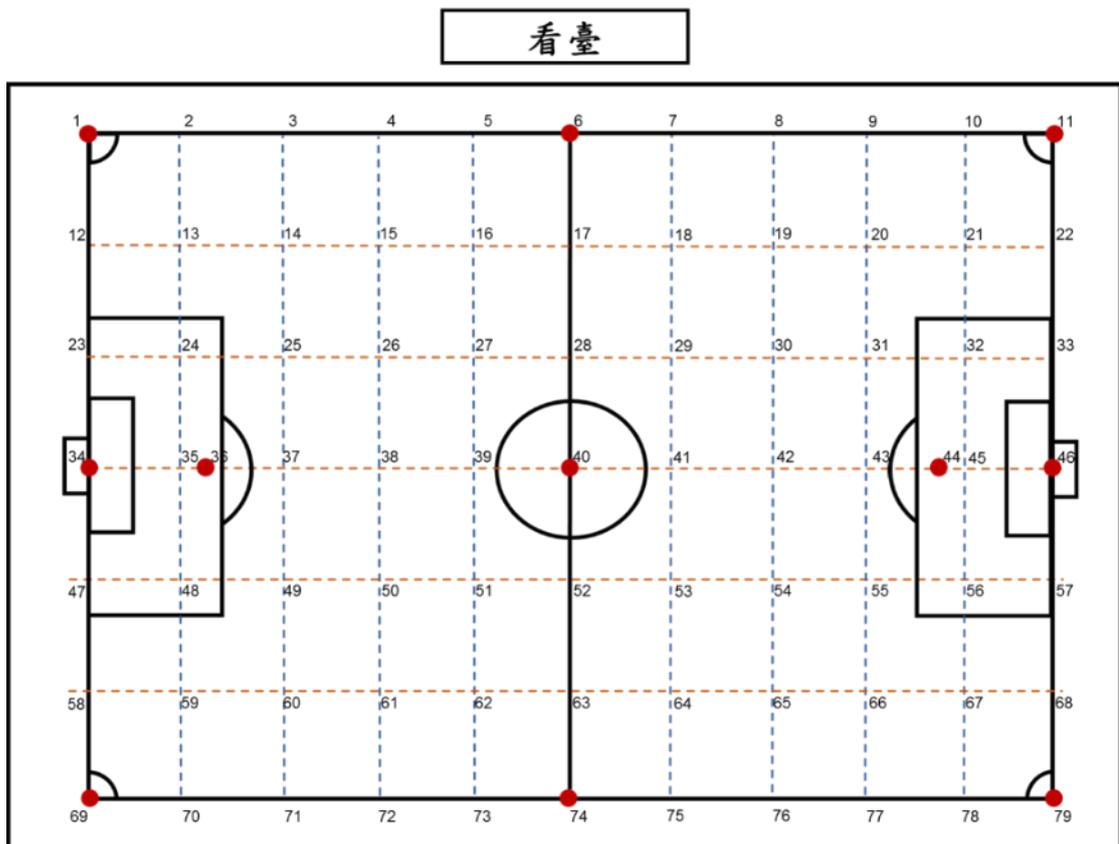
圖 4-1-1 足球場地場高程及照度檢測點

此外，足球場地平坦度及照度的量測，主要量測高程的工具為 LEICARugby 610 測高儀，主要量測照度的工具為 TES 1335 測光錶。以中線及邊線的交界處為基準點，沿底線往兩邊每 10.5 公尺做一標記，至底線為止，基準點再沿中線每 11.33 公尺做一記號，橫向標記 11 處，縱向標記 7 處（如圖 4-1-1），各頂點則為量測各點相對高度及照度的點，另外增加 12 碼球處 2 點，共計 79 個量測點。

在照度方面，正式國際賽以垂直 1000Lux 及水平 1500Lux 以最低要求，在測量完成後再計算各球場的均齊度。燈柱高度建議須 35 公尺以上，燈柱位置建議設於主要視角 20 度以外的範圍，(例如：邊線及球場中線的左右各 10 度角的範圍內，不設置燈柱)；在平坦度方面，以中線為基準，通常坡度建議在 0.5% 往兩側平均降低為適宜，但若坡度超過，則會影響訓練和比賽；所建置的各類檢核表單則包含 (詳見附件三)：

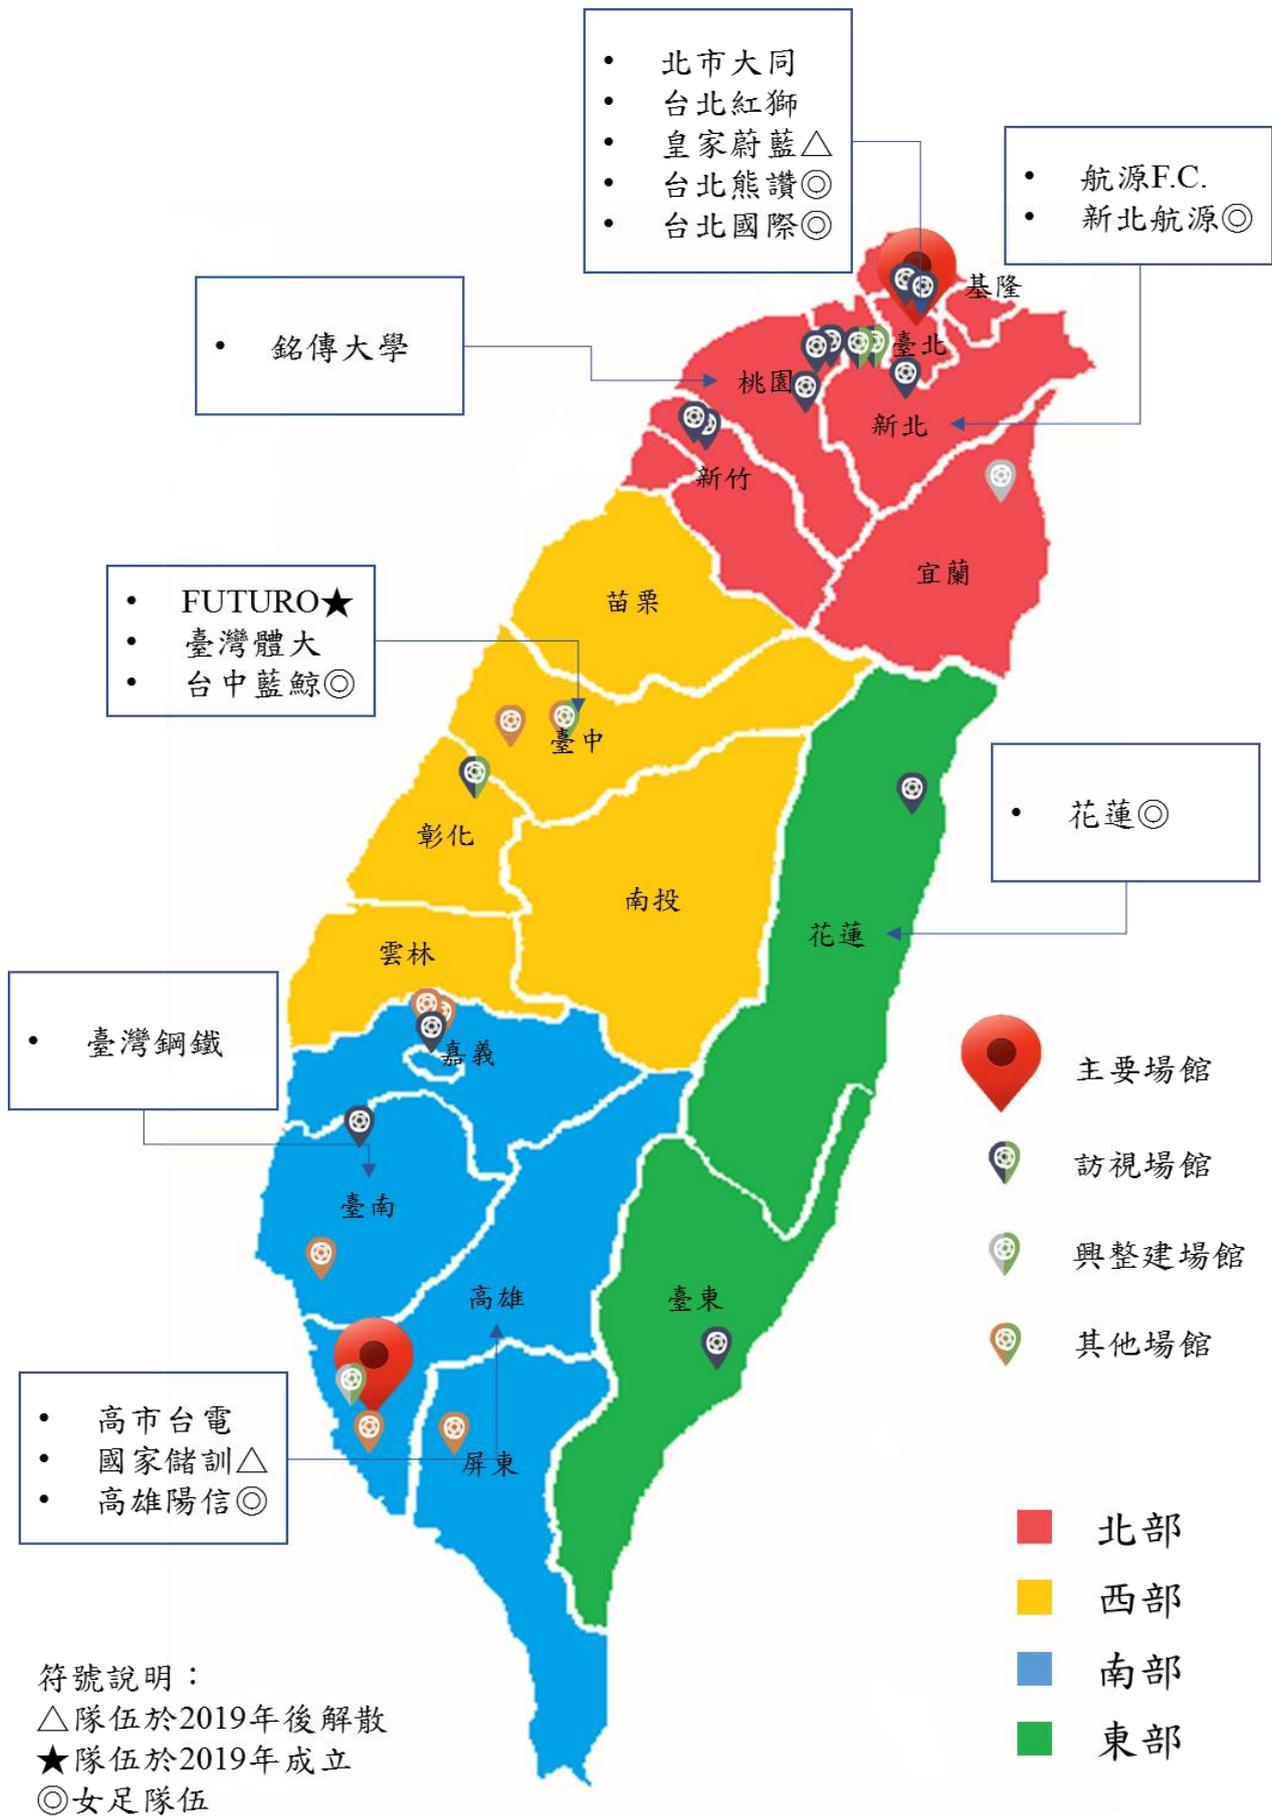
圖 13-1-1 臺灣足球現況分佈

- a. 臺北市、新北市各場地與宜蘭縣足球運動發展中心
- b. 迎風河濱公園足球場（1面人工及3面天然草坪）
- c. 長庚大學田徑場、銘傳大學桃園校區足球場及國立體育大學副田徑場
- d. 新竹縣第二運動場及國立臺灣大學竹北校區足球場
- c. 臺中地區搭配太原足球場及彰化縣立田徑場
- d. 彰化縣立、嘉義市立與臺南新營田徑場
- e. 花蓮縣立田徑場可搭配臺東縣立田徑場或美崙田徑場

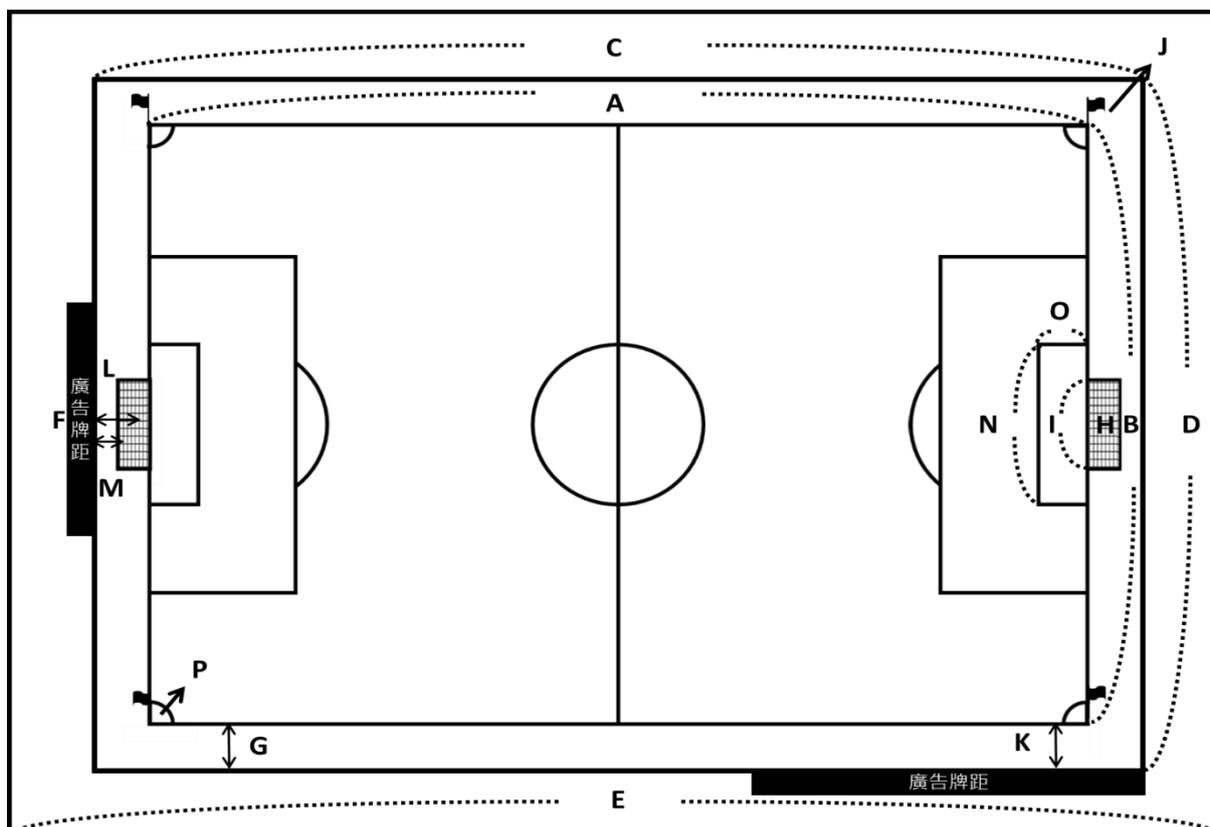
◆ 規格檢核表示意圖

設施等級 尺寸位置	國際性／全國性 競技場地	訓練／熱身場地
劃線尺寸	A：長_____公尺 B：寬_____公尺	
競賽區域（含草坪）	C：長_____公尺 D：寬_____公尺	
競賽區域（含輔助區域）	E：長_____公尺 F：寬_____公尺	
替代球員至邊線	G：≥_____公尺	—
球門（內緣）	H：高_____公尺 I：寬_____公尺	
角旗竿	J：≥_____公尺	
廣告牌距	K：至邊線≥_____公尺 L：至球門≥_____公尺 M：至球門網≥_____公尺	—
球門區	N：長_____公尺 O：寬_____公尺	
照度	垂直_____Lux 水平_____Lux Ex：垂直 1000Lux 水平 1500Lux	水平≥_____Lux Ex：水平≥500 Lux
角球區弧線	P：半徑_____公尺	—
認證設施	_____Ex：球門、草坪	—
緩衝區

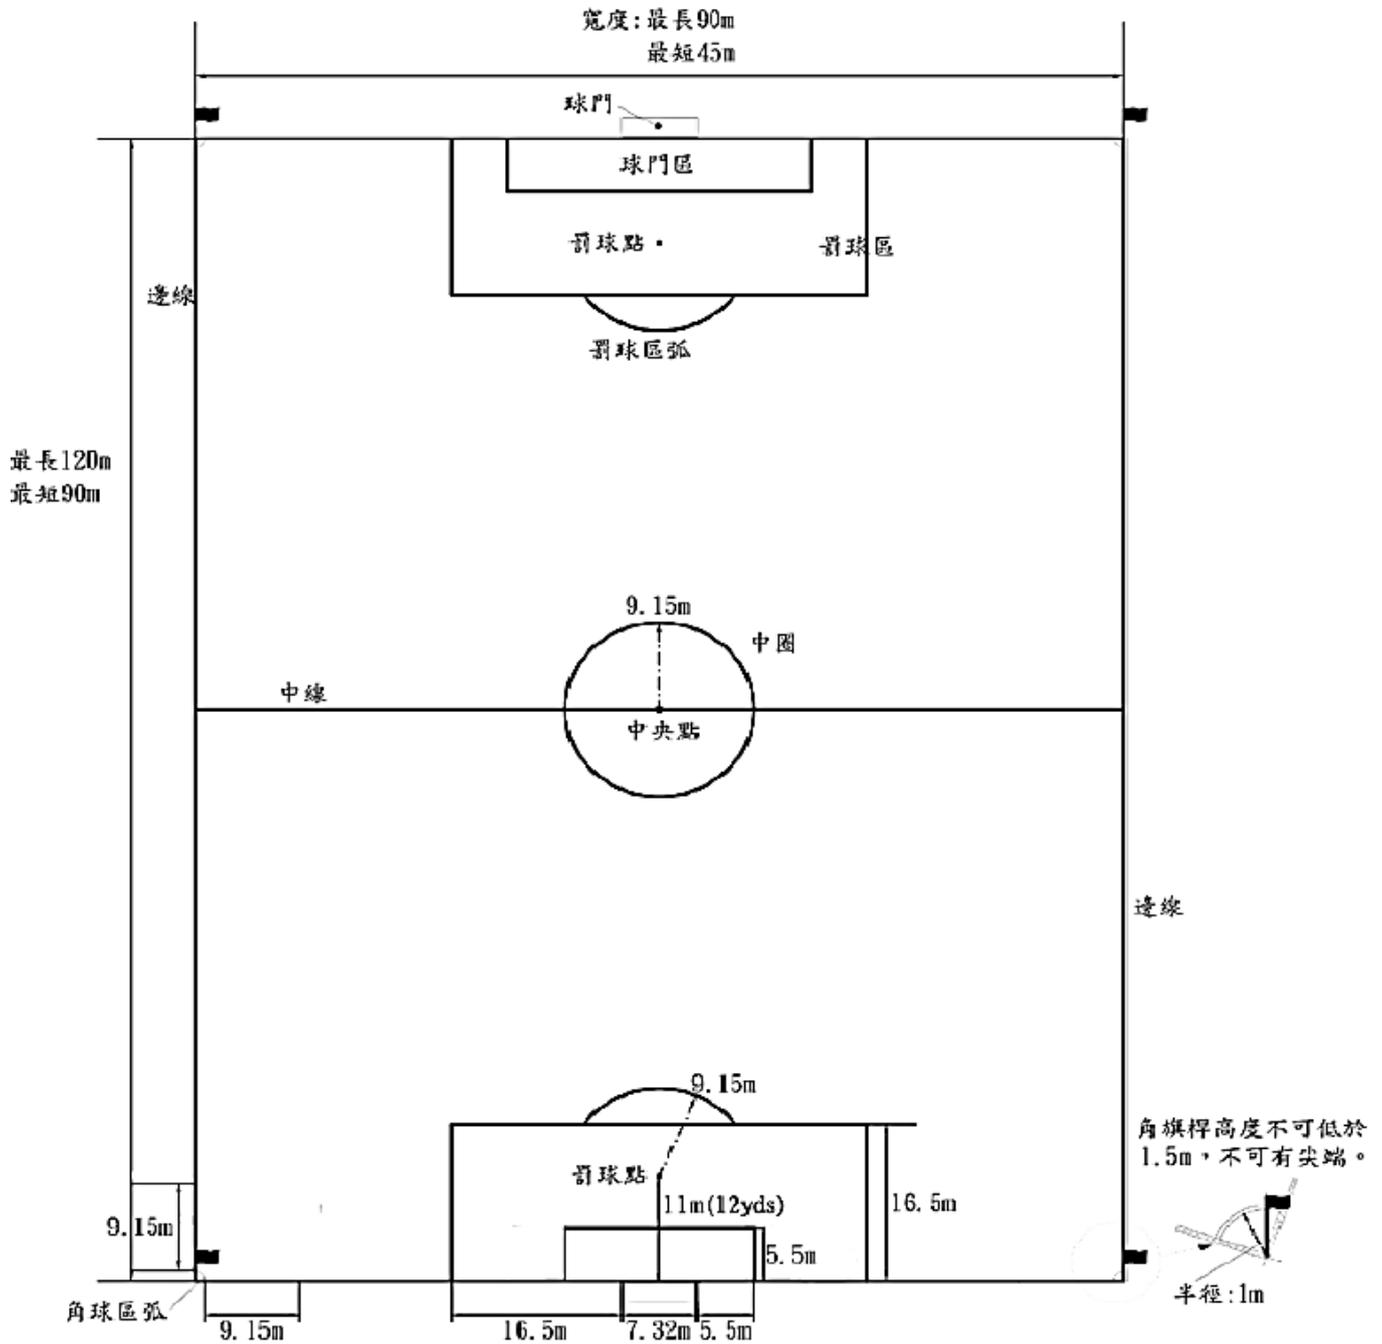
◆ 足球場參照圖

足球場平面圖

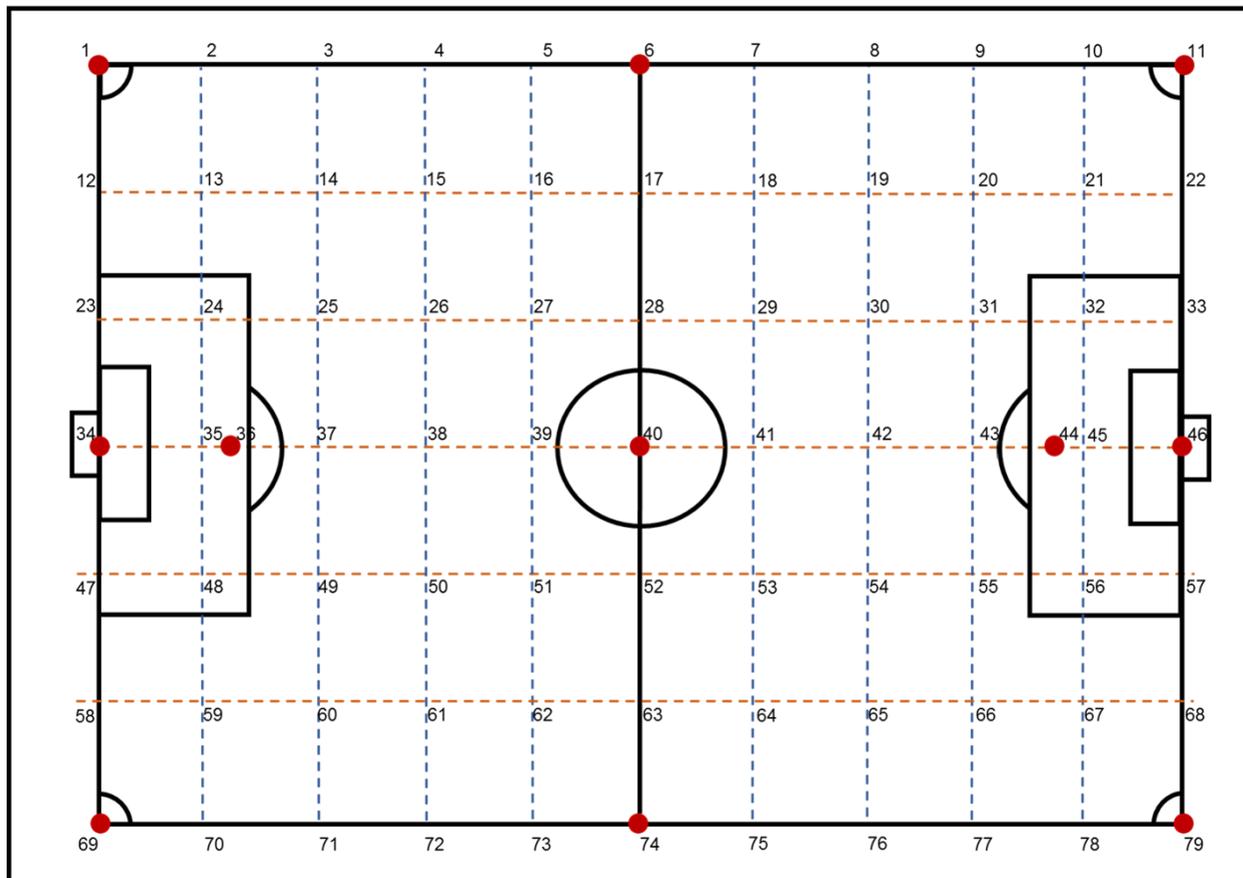
足球場照度檢測表

球場：_____ 日期：_____ (請以 X 標註燈柱位置)
