# 生態檢核機制 作業原則與案例分享

行政院公共工程委員會

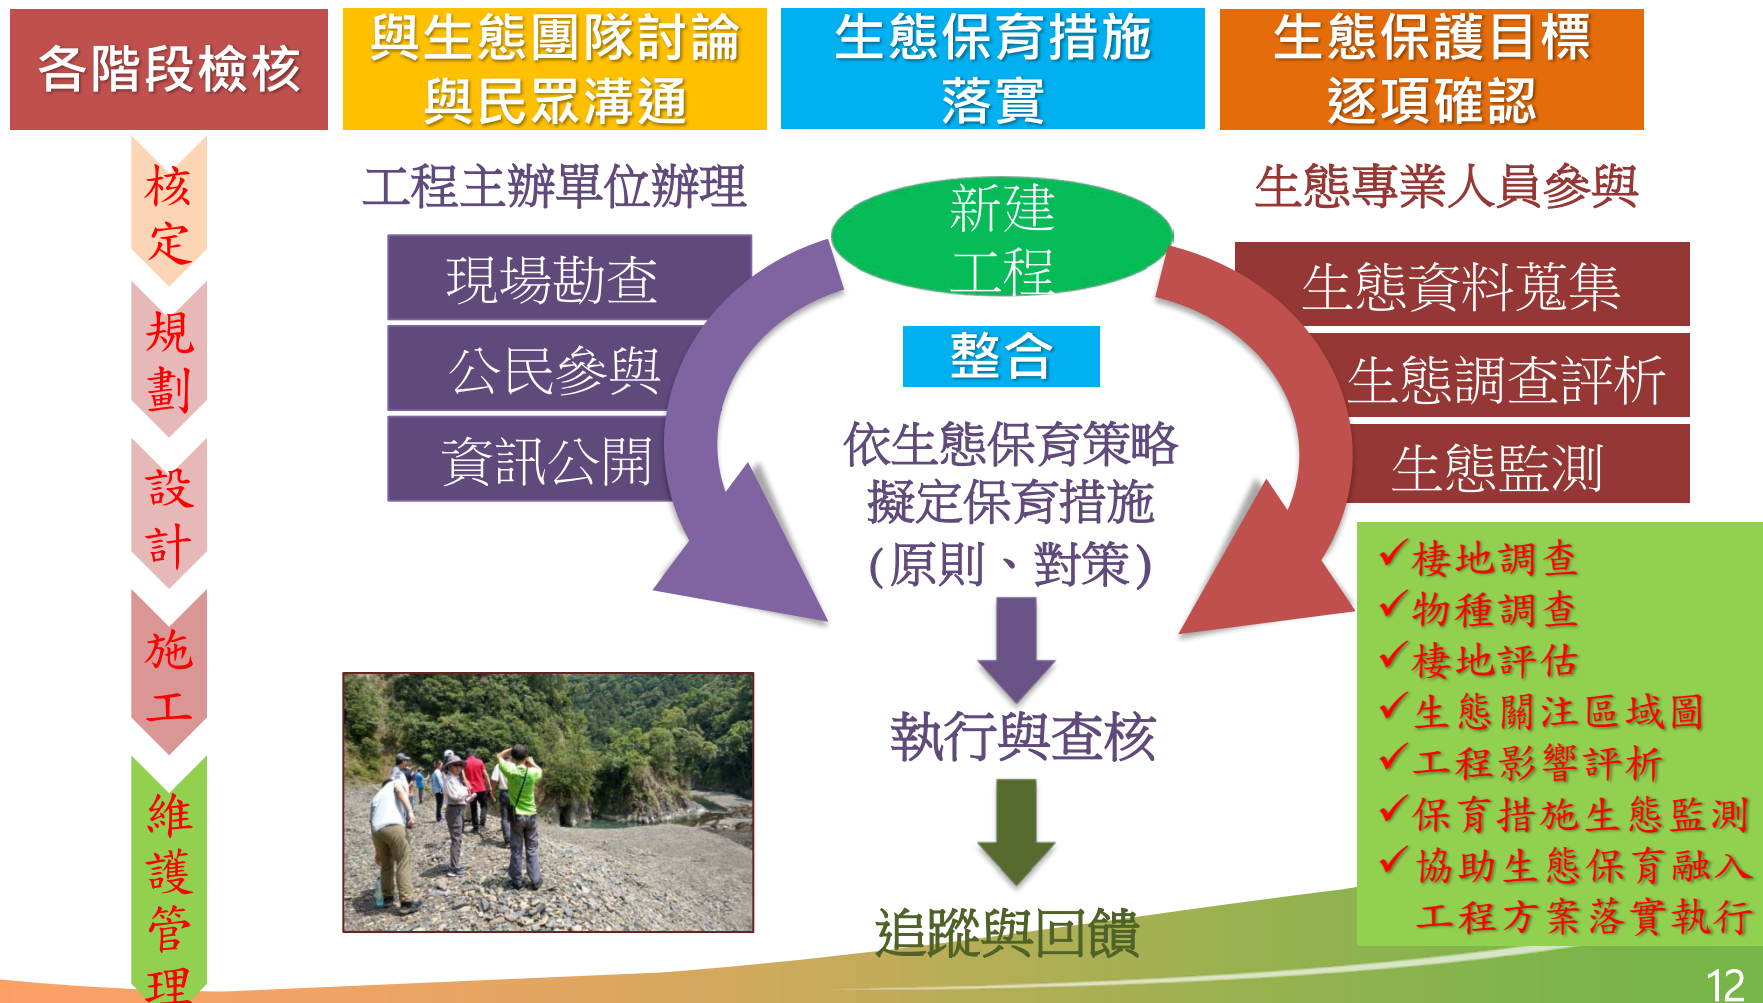
## 二、作業流程與工作重點

- 透過棲地評估、生態敏感區辨識、檢核表填報等流程，整合跨領域意見，落實生態保育措施。

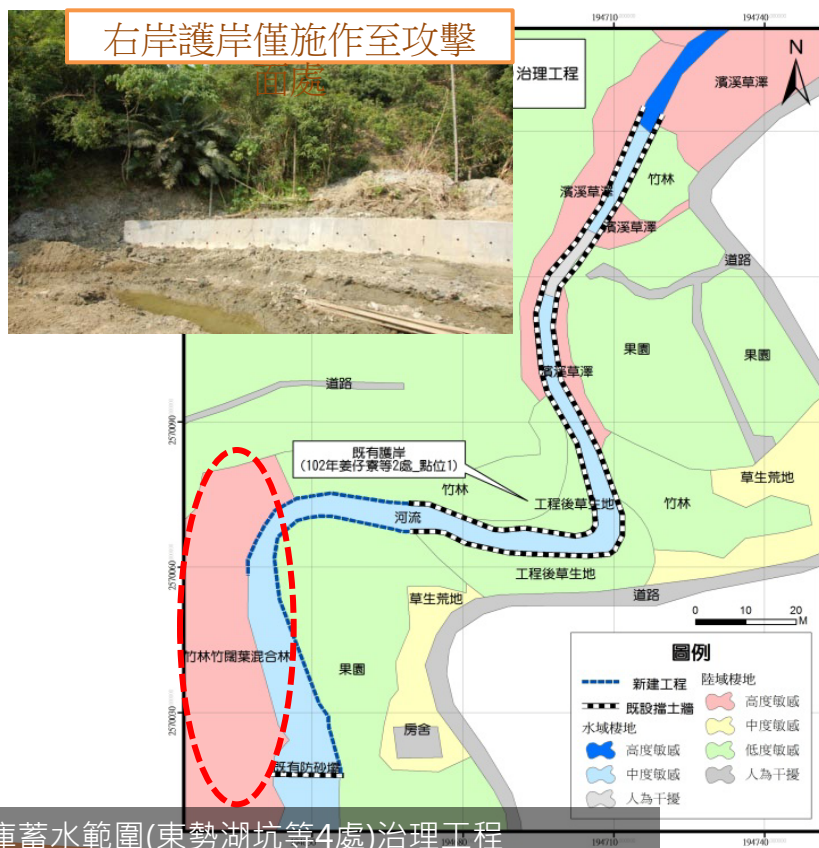
曾文水庫永久河道放水道改建防淤設施工程

- 工區整體評估，保留無災害或無治理需求的區域
- 縮小工程量體

限縮隧道口開挖面積並取消護坡工程，以減少對天然植被的影響

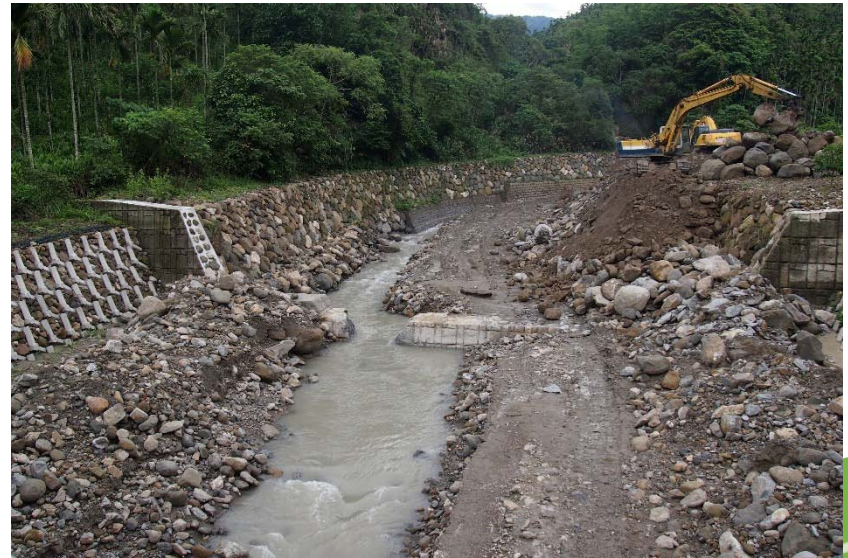
- 避免溪流因施工造成濁度增加
  - ✓ 設排檔水設施或臨時過水便橋，避免直接擾動溪流
  - ✓ 設置臨時沉砂池或靜水池，沉澱土砂後再排出
  - ✓ 採半半施工法，河道兩岸分批施工
  - ✓ 導、繞流減少泥砂流入溪流

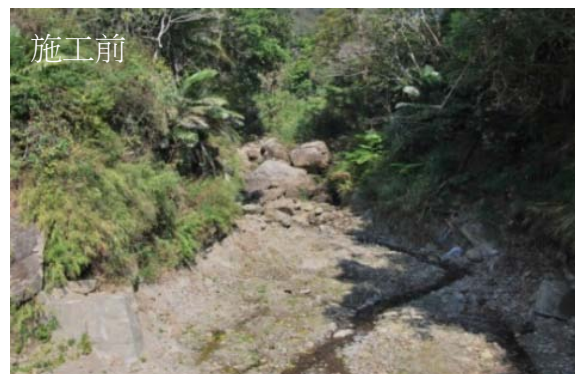
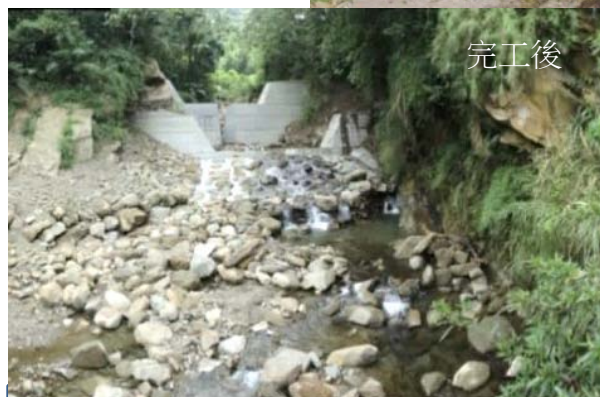
大埔區第53林班野溪治理工程

➤規劃施工機具行進路線減少環境擾動破壞

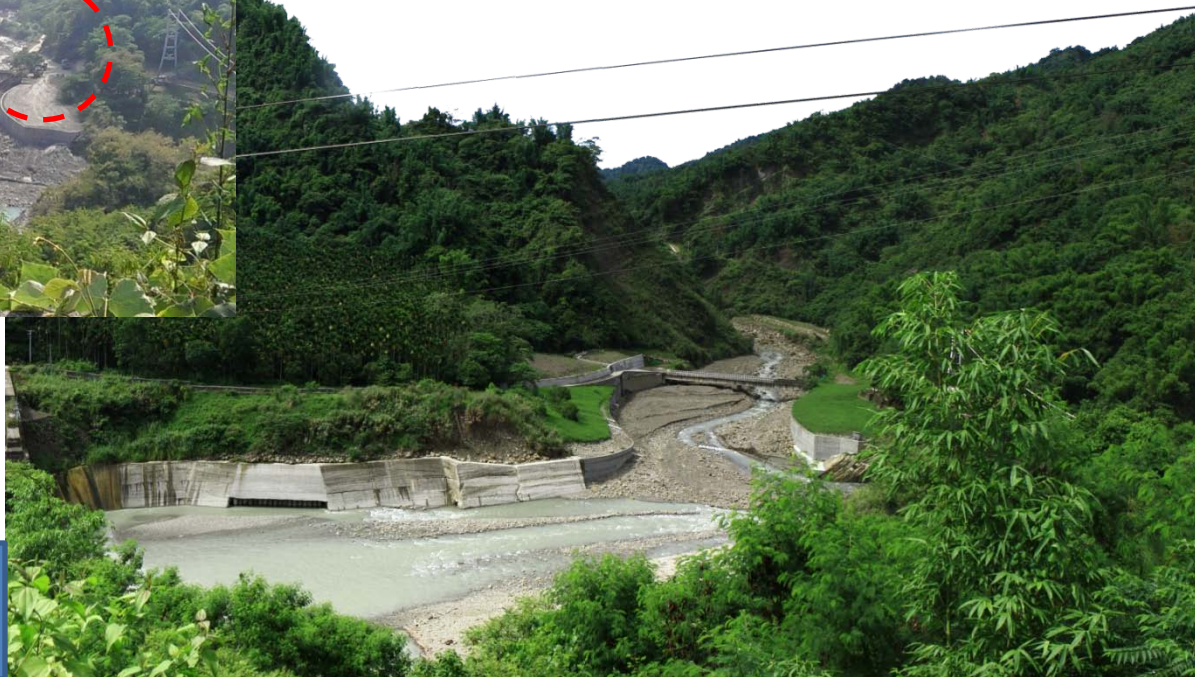
103年度曾文水庫  
湖域保護帶治理工程(第二期)

- 因回填及工程干擾而形成的裸露地，完工後噴植原生適生植物種子，加速植被復原

剛完工  
(103.10.14)

完工8個月  
(104.08.05)

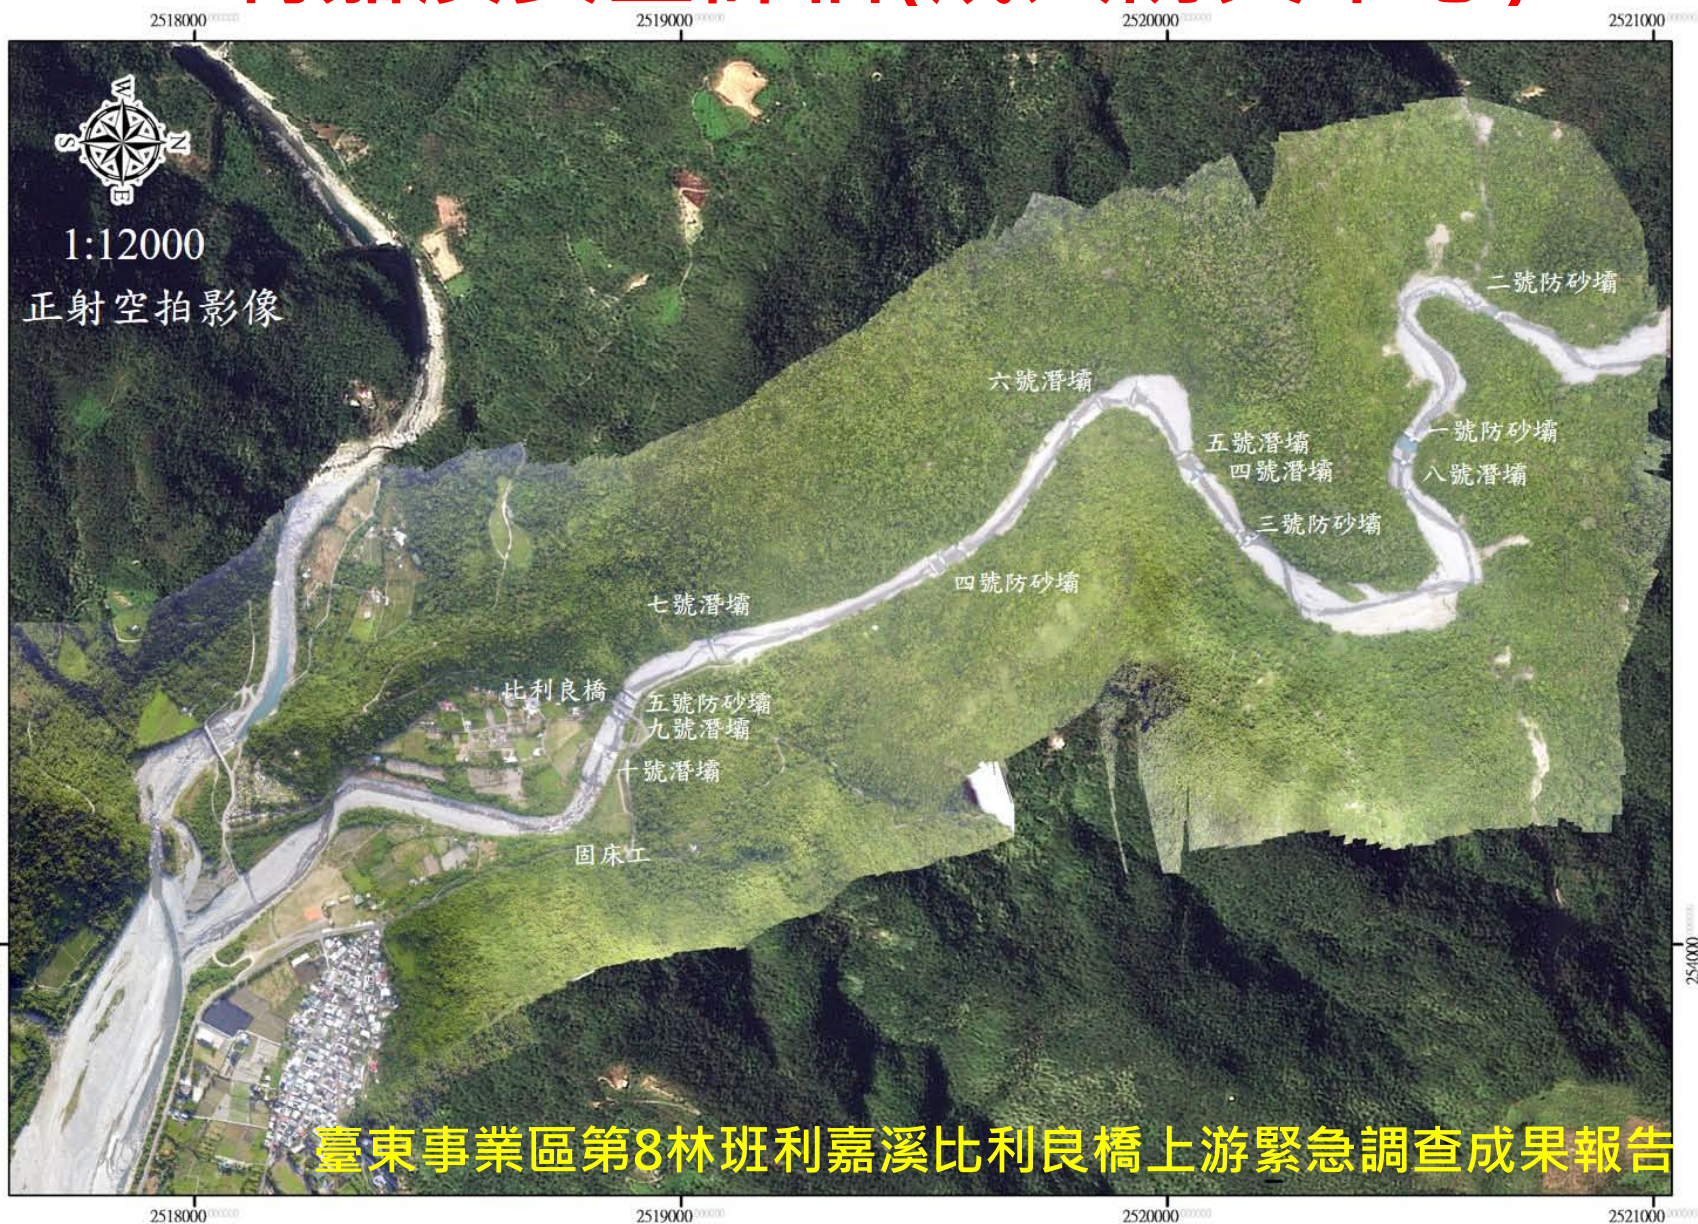
# 利嘉溪安全評估(成大防災中心)

- 既有構造物上游側因土砂淤積，水流趨向蜿蜒，造成擺盪式的兩側坡腳沖刷。
- 下游面則因河床土砂補充不足，壩體基礎嚴重淘刷。
- 造成生物棲地分割及洄游性生物因壩體阻隔而難以順利溯溪。

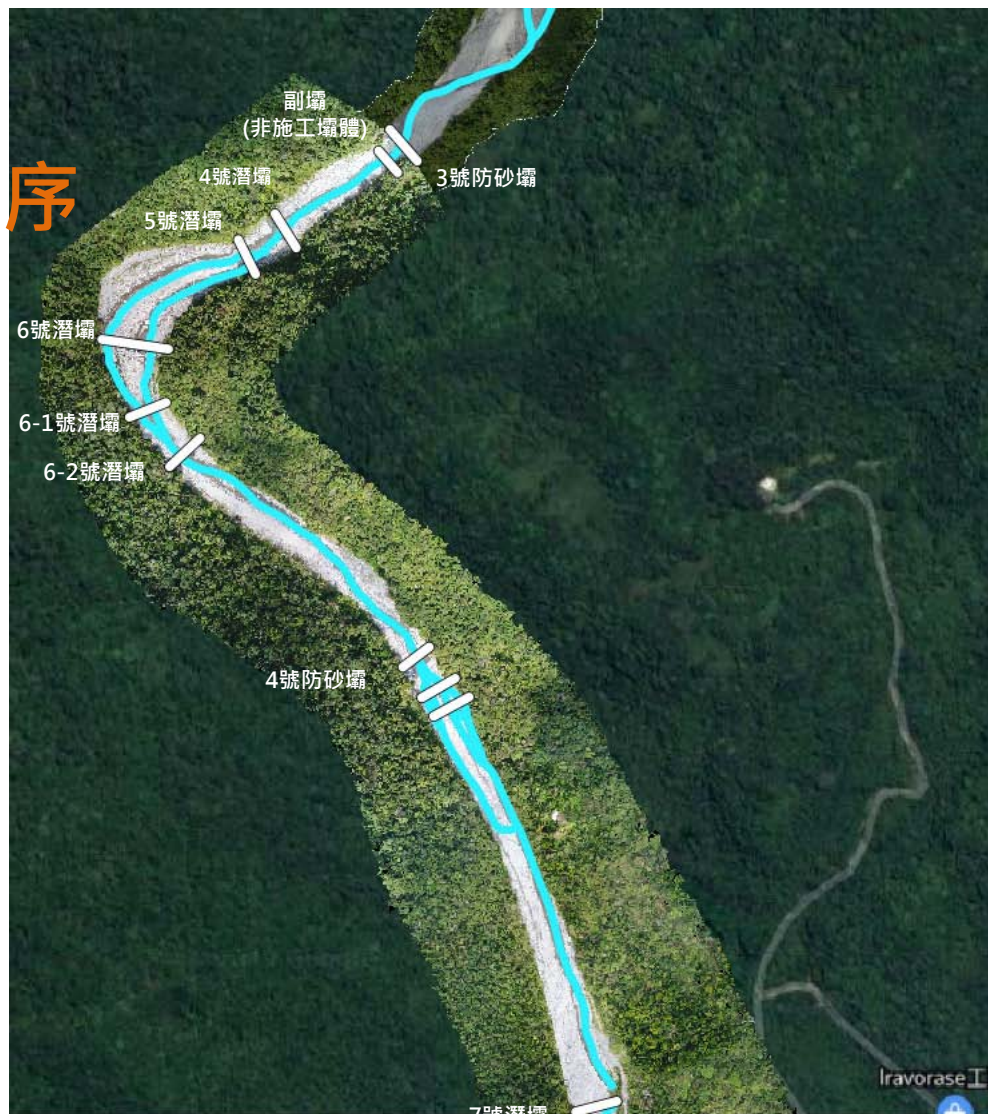
施工便道實際闢設主辦、監造  
、施工與生態等單位工區確認

- 利用既有便道
- 盡可能維持在溪流右岸(流路多在左岸)

施工現地討論工程影響  
及後續工序規劃與調整

水流方向

防砂壩

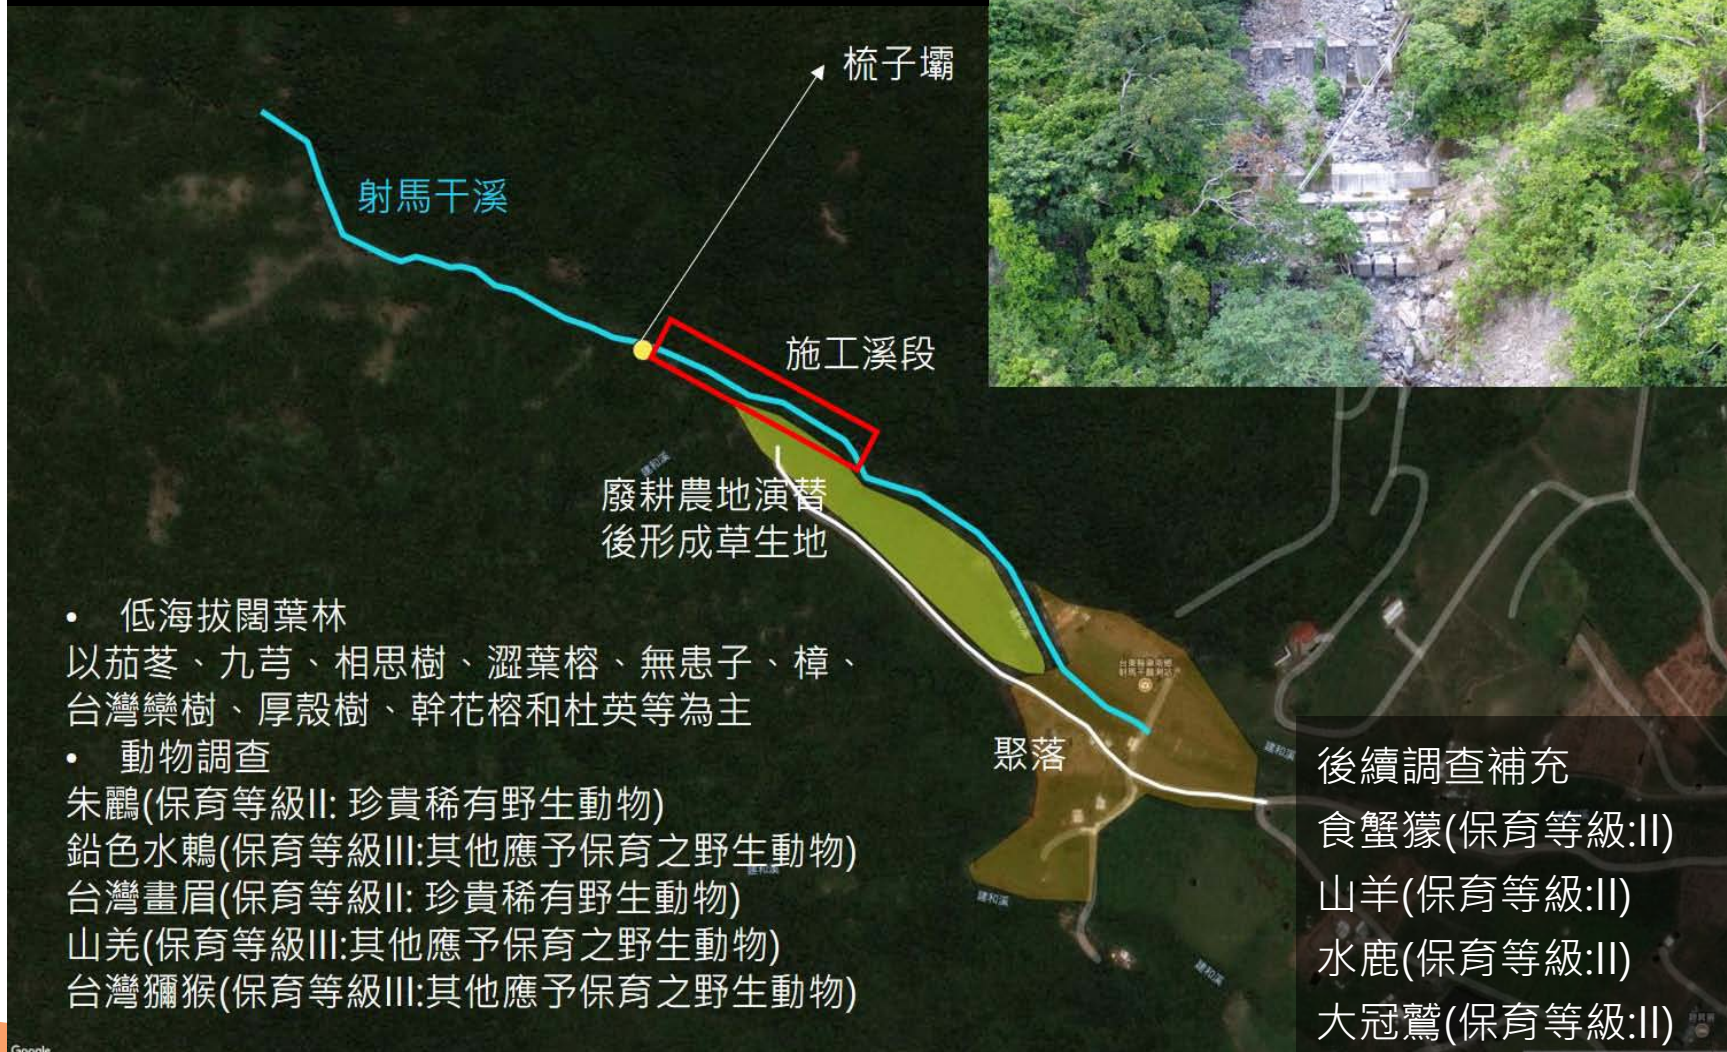
射馬干溪整治工程生態關注區域圖

- 橫向連結：左岸天然植被
- 縱向連結：溪床棲地連續性

- [迴避]重要棲地(左岸)
- [縮小]固床工僅於必要位置施作
- [減輕]溪床避免大型機具及混凝土施作

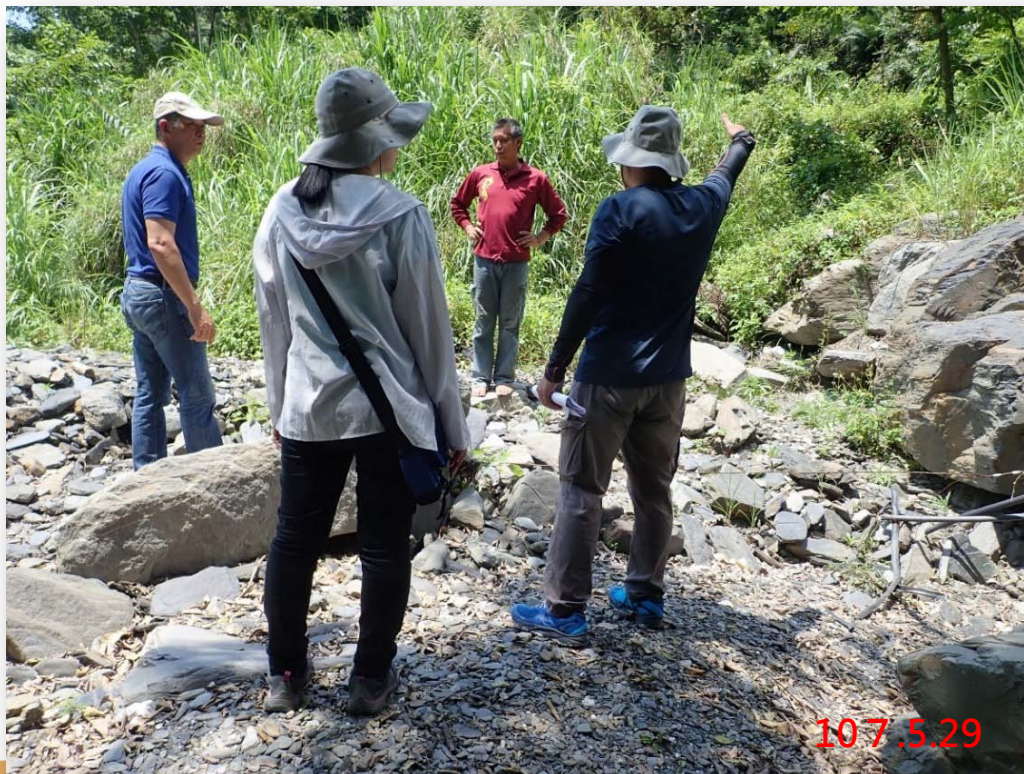
- 主辦單位、設計監造單位、施工廠商及生態團隊於現地指樁，並討論生態保全對象及友善措施內容。
- 確認施工期間機具不會進入溪床
- 以不擾動原有大塊石情況下，排設塊石固床工

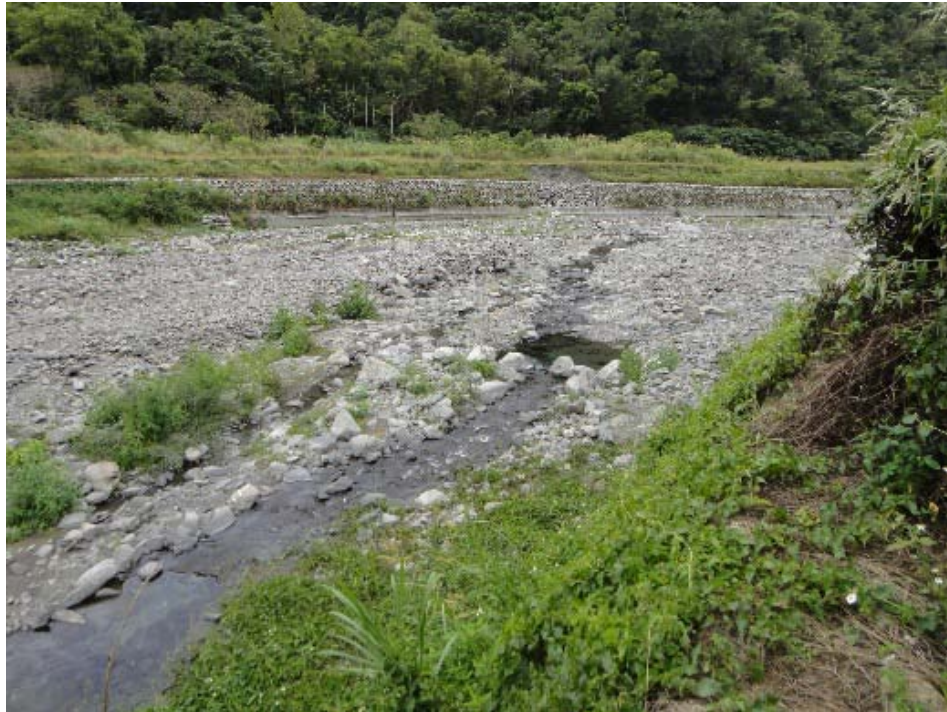
## 拉里吧野溪主流恢復佳(103年完工)\_完工後追蹤 (106年)

- 枯水期有常流水
- 縱向順暢無落差

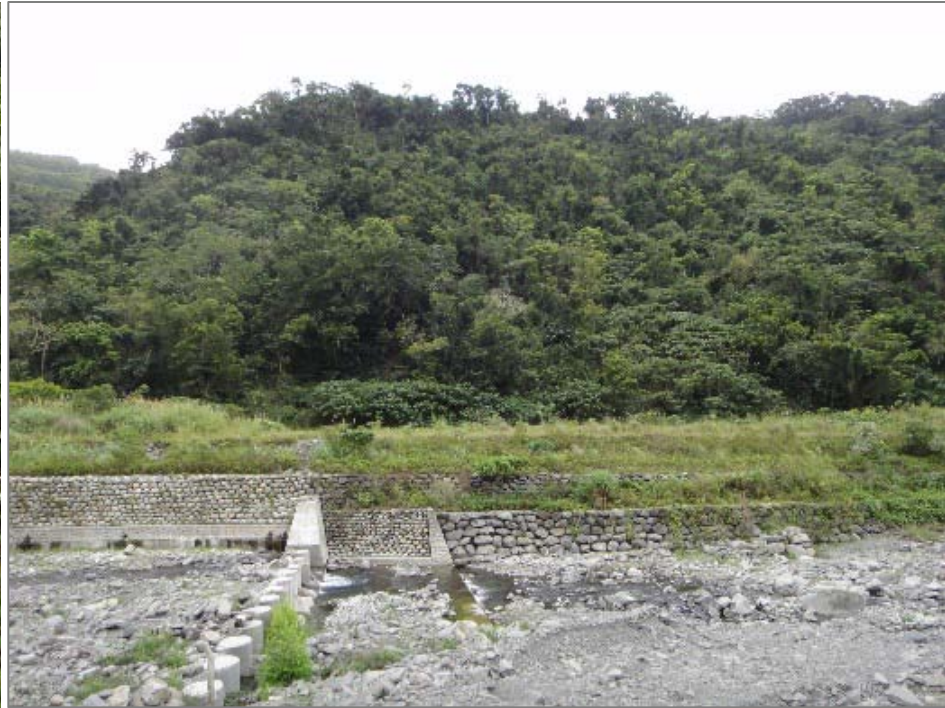
- 左岸次生林完整保留
- 回填區灌叢小苗生長

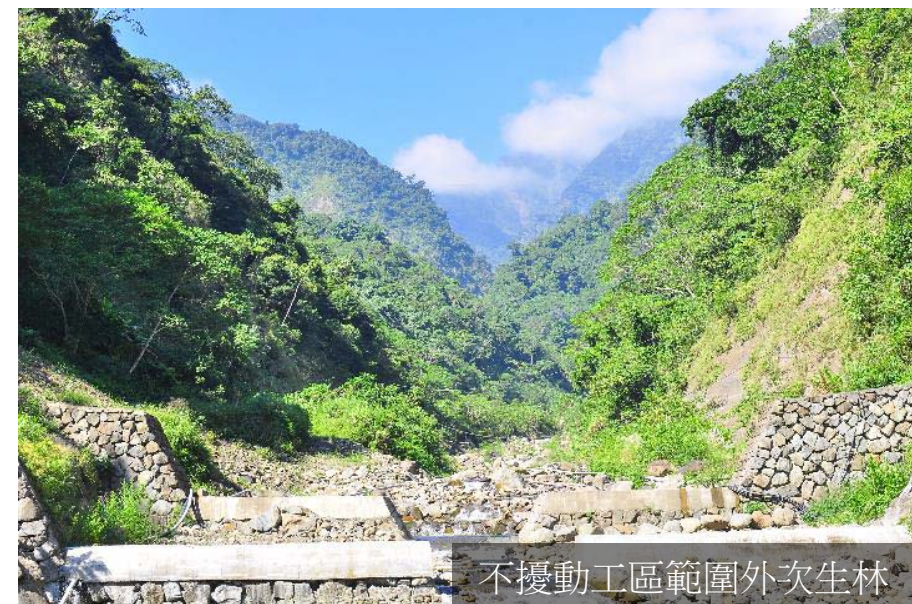
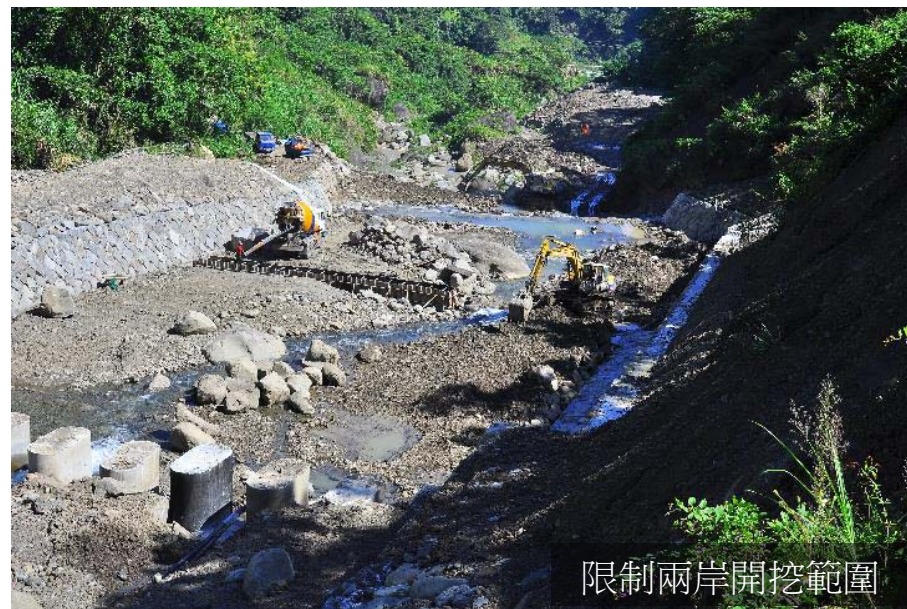
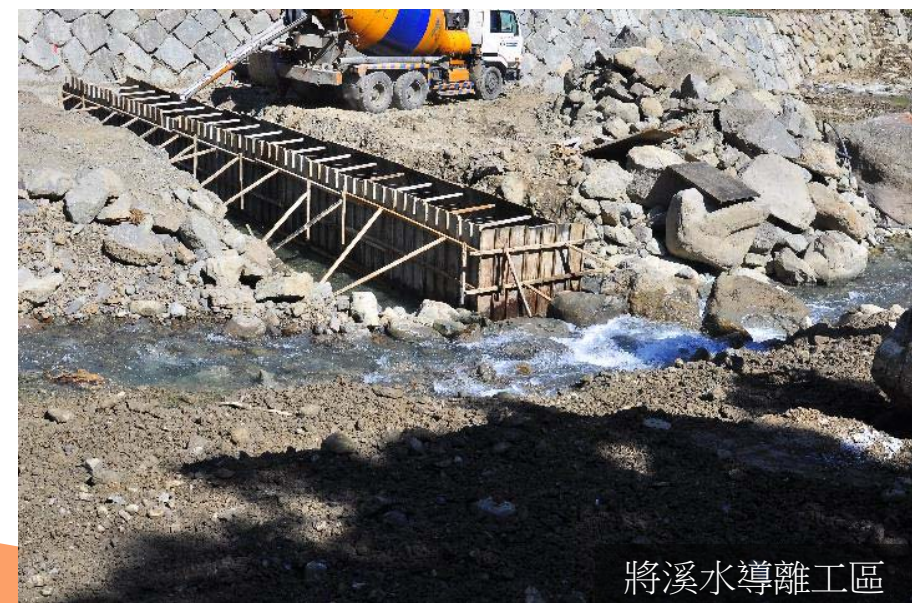
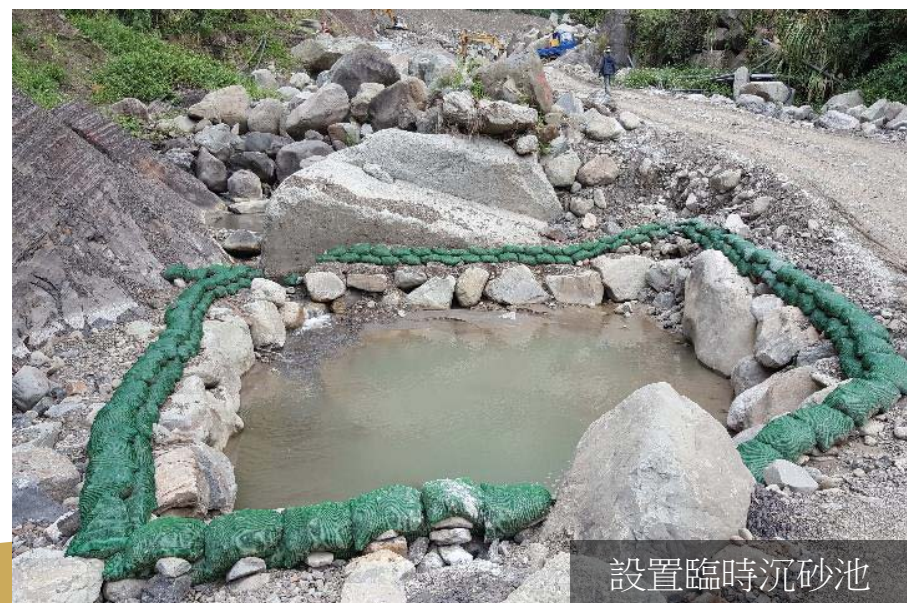
- 1) 工區下游處設置臨時沉砂池沉澱土砂，或以土砂包或土堤等方式過濾土砂。
- 2) 建議以半半施工法施作，施作一側護岸時，以繞流導流方式，導引溪水遠離工區。

護岸上方堆疊客土袋
