教育部體育署

我國足球競賽及訓練場地調查研究報告

新竹縣，新竹縣第二運動場

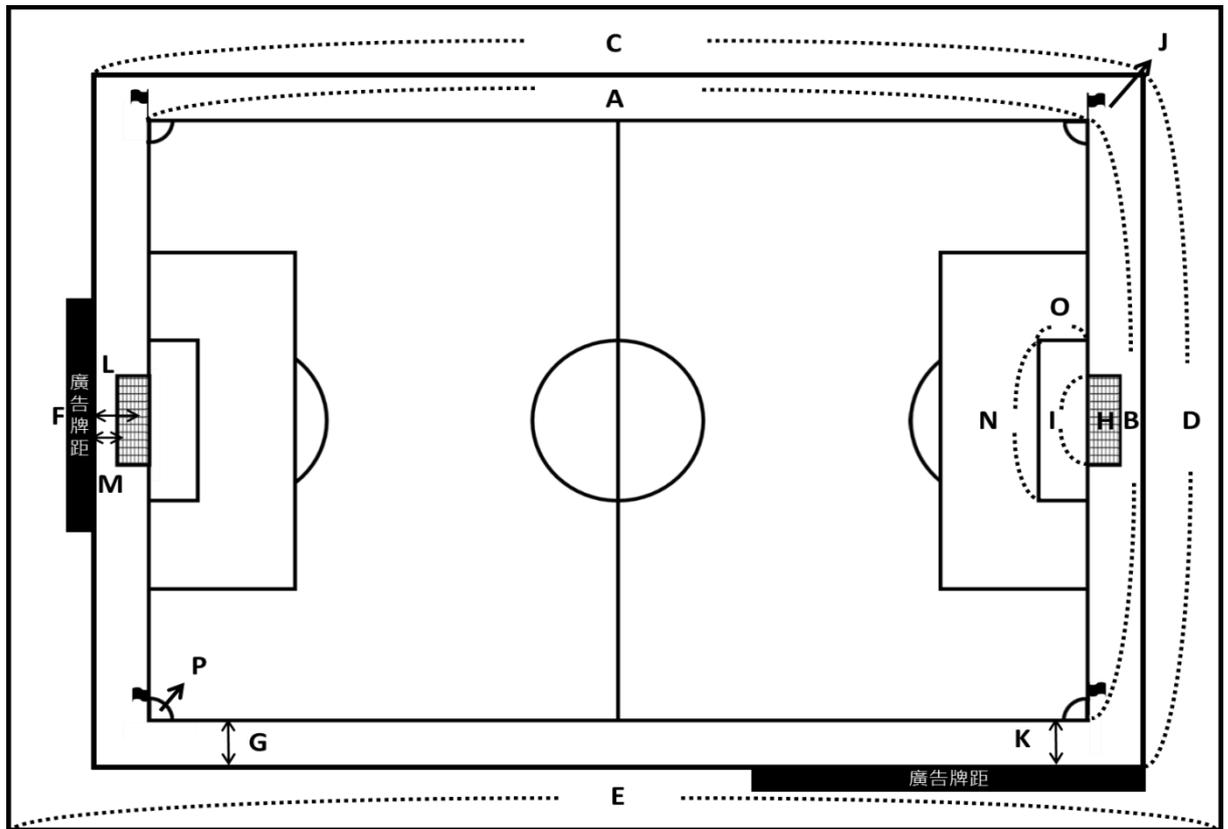
◆ 圖 1-1-1 球場規格檢核表示意圖

2017 世大運整修為足球正式場地使用，相關之基本尺規量測，符合國際足球總會規範，測量結果如下表。競賽場地相關之基本尺規量測如下：

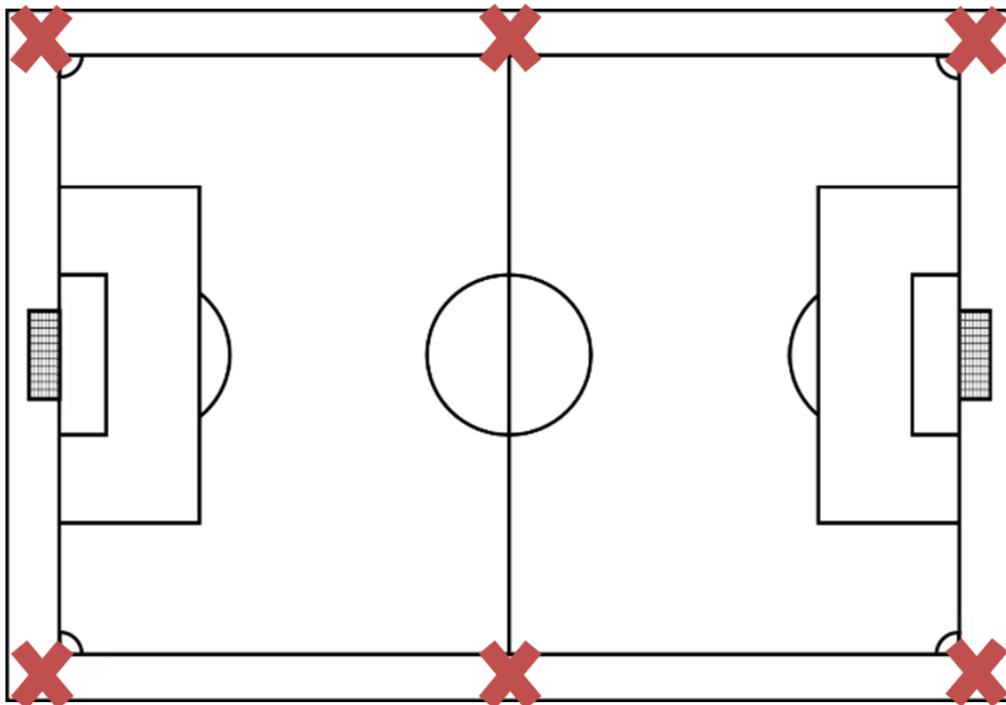
◆ 圖 1-2-2 草坪土壤檢測區域及噴灌系統位置示意

項目 區域	主要草種	主要草種比率	其他草種面積	備註
競賽場	人工草 (Libra 60+4 EPDM Black (Libra-6004B120-BL))	100%		
平日維護保養情況及其他建議				
1. 維護編制人員：0 (由運動場兼管) 2. 噴頭：6 個 3. 噴灌系統：Rain pro 4. 整草頻率：1 次/月 5. 灑水頻率：有比賽才噴水

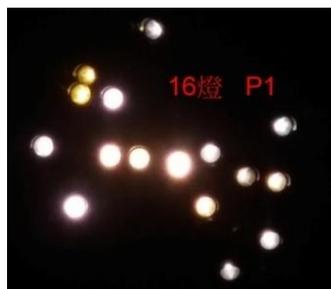
圖 4-3-11：場燈 (一)

本次量測因開燈狀況不正常，無法正常測量照，僅測 37 點，分別以中線、兩側 1/3 處及底線各 7 點，及兩側十二碼罰球點 2 點(詳如圖 3-1-2)，新竹縣第二運動場共有 320 盞燈具，分別位於 4 座燈柱(每柱 80 盞燈)，場勘當日開燈僅亮 65 具，而每柱實際只用 51 燈即合乎競賽需求，其餘 29 燈無法通電，妥善率 32%，就開啟總平均照度為 589.65 LUX，均齊度 U1 為 0.143，最大照度為 1,007 Lux，最低照度為 144 Lux，整體照明狀況需再加強。
